# **山 形 県**

## **丸太利用施設調査報告**

### **【資 料 編】**

**山形県森林研究研修センター**

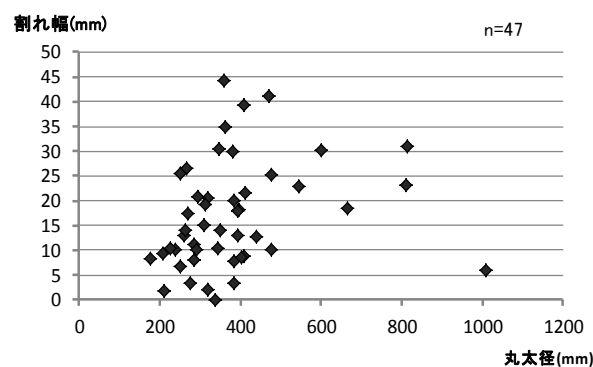
図 1 丸太径と割れ幅(背割含む)

割れ幅は、背割りを含む場合、最大44.3mm、最小0mm、平均17.0mm(図1)で、背割りを含まない場合は最大34.9mm、最小0mm、平均12.2mmでした。丸太径の太さに応じて、割れ幅が大きくなっているようですが、径1,010mmの丸太材を約半年間自然乾燥して木部

浸透型塗料を施した結果、割れ幅が 6.0mm に収まっている事例もありました。これは割れを少なくする有効な手段と考えられ、試験してみる価値があると思われます。

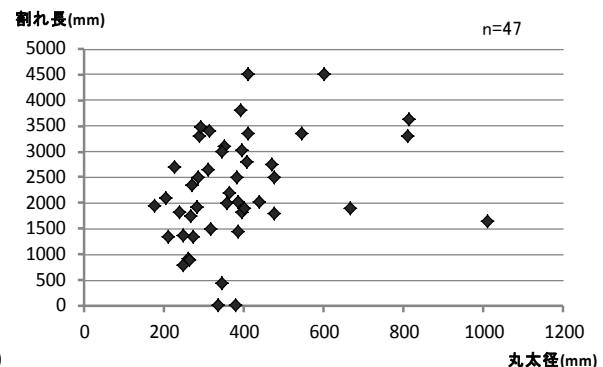
図 2 丸太径と割れ長さ

割れ長さは、最大 4,500mm、最小 0mm、平均 2,297mm(図 2)。割れ深さは、最大 242.3mm、最小 0mm、平均 86.7mm(図 3)でした。いずれもバラツキが大きく関係性は不明です。また、割れ幅、割れ長、割れ深さについて相関がないか確認した結果、割れ幅と割れ深さには正の相関が認められました(図 4)。割れ幅の測定により割れ深さの推定が可能となり、割れ対策の情報として役立つものと期待されます。他の組合せの相関は認められませんでした。

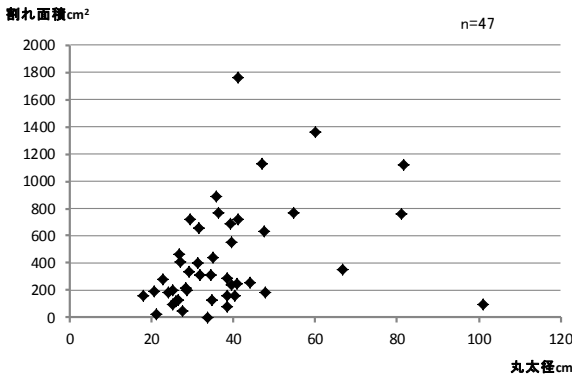
図 5 丸太径と割れ面積の関係

割れ面積は、背割りを含んだ割れ面積は、最大 1,764cm<sup>2</sup>、最小 0 cm<sup>2</sup>、平均 427 cm<sup>2</sup>でした(図 5)。施設の経過年数と割れ面積の関係では、施工後間もない施設では大きな割れが発生する場合があります。平成 27 年竣工の施設において、竣工後に丸太の割れる経過をモニタリングする目的で設定した 3 本の丸太について、6 月と 11 月に同一箇所の割れ寸法を調査したところ、約半年の間に割れが大きく拡大していることを確認しました(表 1)。一方、築 15 年を超える経過年数の長い施設では大きな割れが認められませんでした(図 6)。なお、図 1～8 は 6 月 2 日のデータを適用しています。

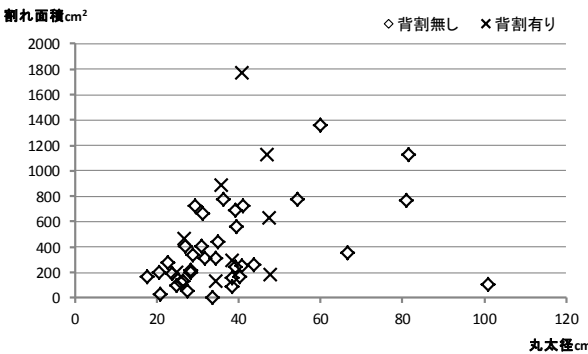
図 7 丸太径と割れ面積【背割有無比較】背割り含む

背割りの効果について、背割りも含んだ割れ面積で比較すると、一元配置分散分析による検定の結果、「背割あり」と「背割なし」との間に有意な差は認められませんでした(図7)。しかし、背割り部分を除く、割れ面積で比較すると、「背割なし」は平均経過年数 15 年、平均径 38.5cm で、割れ面積は最大 1,357 cm<sup>2</sup>、平均 376.3 cm<sup>2</sup>、最小 0 cm<sup>2</sup> 対し、「背割あり」は平均経過年数 11 年、平均径 38.2cm、割れ面積は最大 455cm<sup>2</sup>、平均 113.0 cm<sup>2</sup>、最小 3 cm<sup>2</sup> となっており、背割りの効果が認められました(図8)。

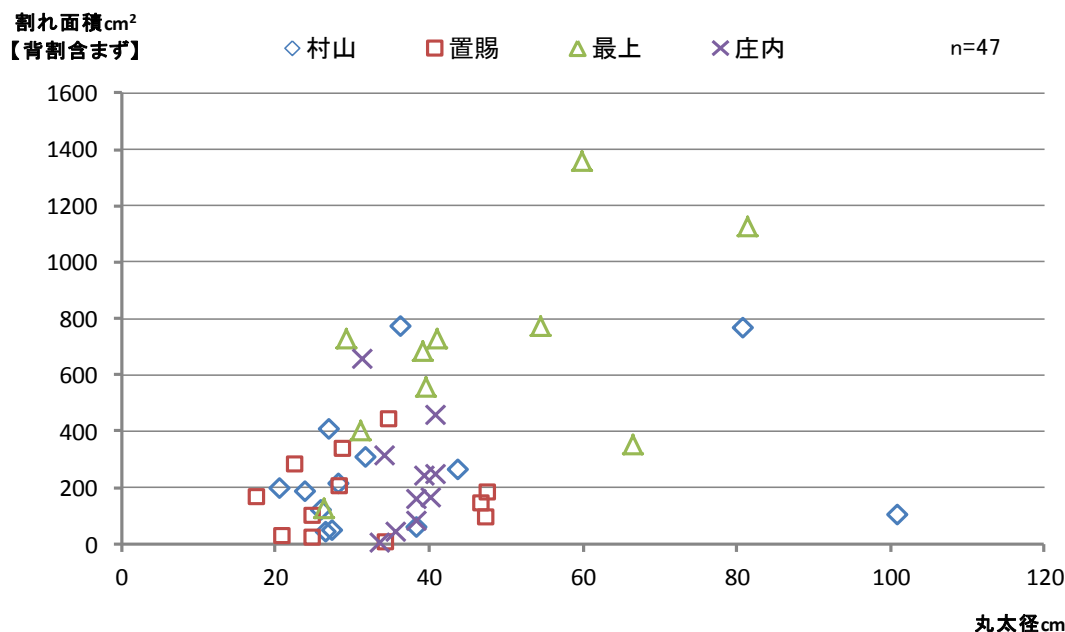
図 9 総合支庁別 丸太径と割れ面積

丸太径は、村山では最大 101cm、平均 39.4cm、最小 20.6cm、置賜は最大 47.7cm、平均 31.7cm、最小 17.8cm、最上は最大 81.5cm、平均 47.0cm、最小 26.4cm、庄内は最大 41.0cm、平均 37.0cm、最小 31.4cm で、割れ面積は、村山では最大 768cm<sup>2</sup>、平均 266cm<sup>2</sup>、最小 39cm<sup>2</sup>、置賜は最大 436 cm<sup>2</sup>、平均 163cm<sup>2</sup>、最小 3cm<sup>2</sup>、最上は最大 1,357cm<sup>2</sup>、平均 681cm<sup>2</sup>、最小 124cm<sup>2</sup>、庄内は最大 656cm<sup>2</sup>、平均 235cm<sup>2</sup>、最小 0cm<sup>2</sup> でした。いずれもサンプル数が 10 程度で、丸太設置箇所の温湿度や管理等の条件が異なることから、参考としてください。

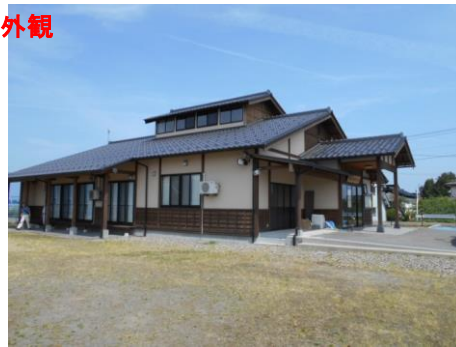
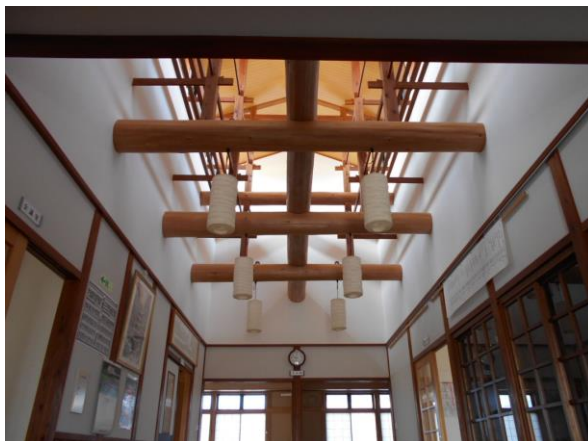
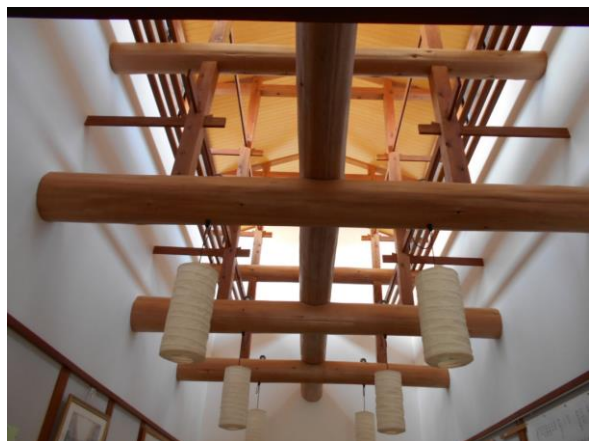
丸太利用状況及び内装(玄関ホールの丸太梁は割れが見えず、美しい)

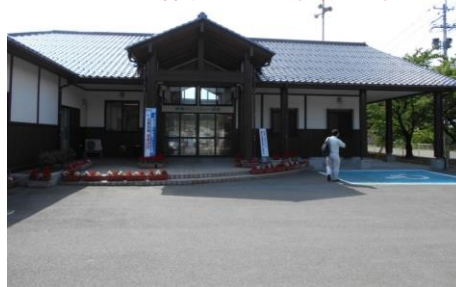
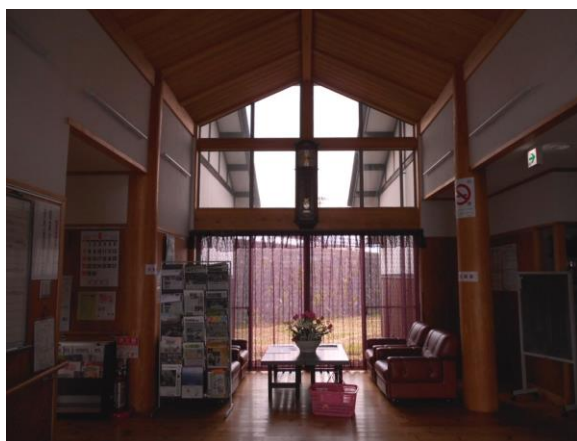
砂越ミセン 丸太利用状況 (丸太柱に割れなし)
