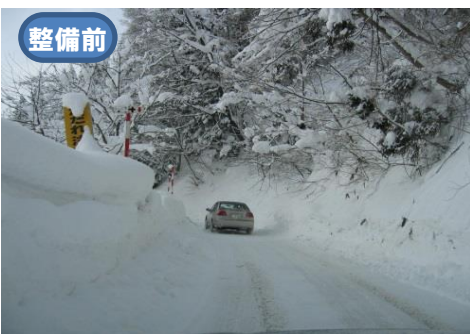
整備前

▶ 狭隘箇所、落石、雪崩危険箇所

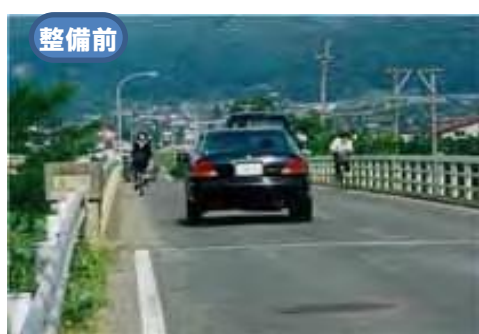
整備前

▶ 道路幅員が狭く、自動車、自転車共に危険な状況

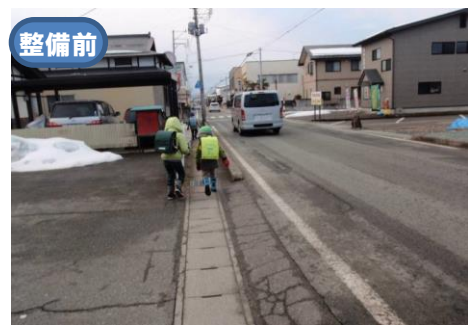
▶路肩の幅が狭く、側溝の上を歩いて通学

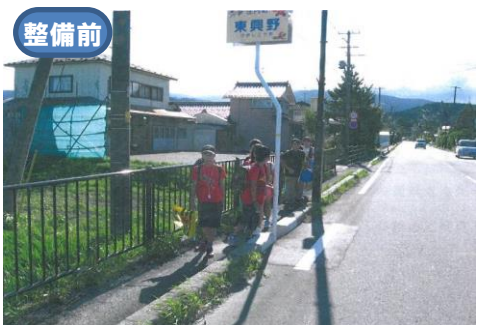
▶歩道が狭く、すれ違いが困難

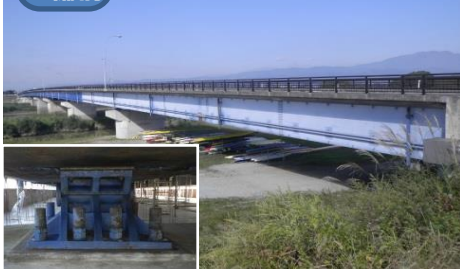
整備前

▶ 桁や支承の塗装が劣化し、防食機能が低下することで、鋼材の腐食が進み錆が発生

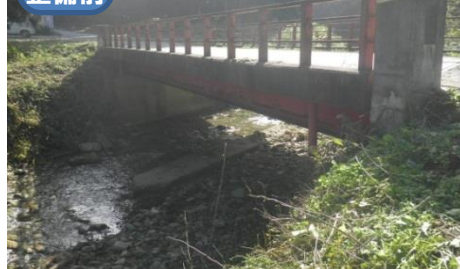
整備前

▶ 塗装の劣化や鋼材の腐食が進み、桁表面や防護柵に錆が発生

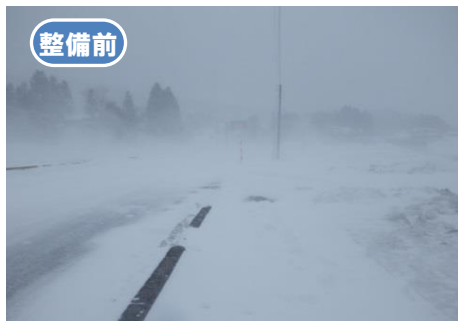
整備前

▶地吹雪による視界不良により、対向車はおろか道路形状の把握すら困難な状況

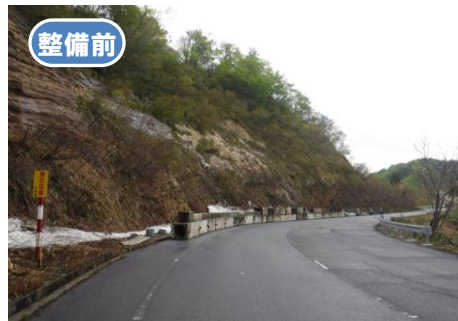
整備前

▶落石が頻繁に発生しており、応急的な対策による通行車両への事故を未然に防止していた状況

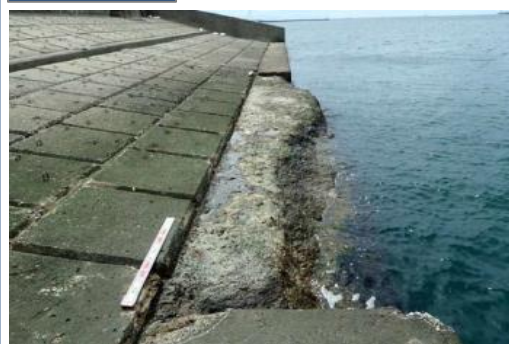
西護岸 ①上部工に欠損

酒田港北港地区に位置する『西護岸』については、施設の老朽化が著しく、『A評価』となった。
早急な老朽化対策が必要なことから、計画的な修繕を今後実施していく。

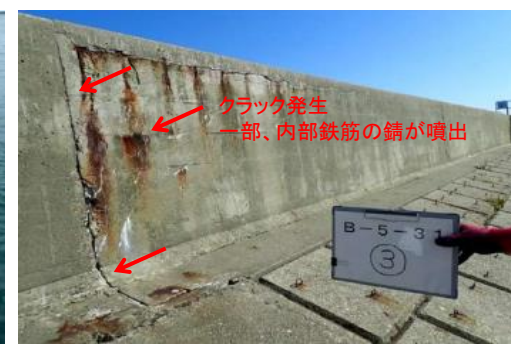
西護岸 ②擁壁にクラック発生
