遊佐沿岸域検討部会  
—漁業に係る調査結果—

洋上風力発電と漁業の協調関係のあり方について検討する上では、特に洋上風力発電の構造物が山形県遊佐沿岸の魚類等に及ぼす影響についての情報が必要である。そのための基礎調査として、近海の漁礁等での魚類等の生息状況について水中撮影による調査を行った。

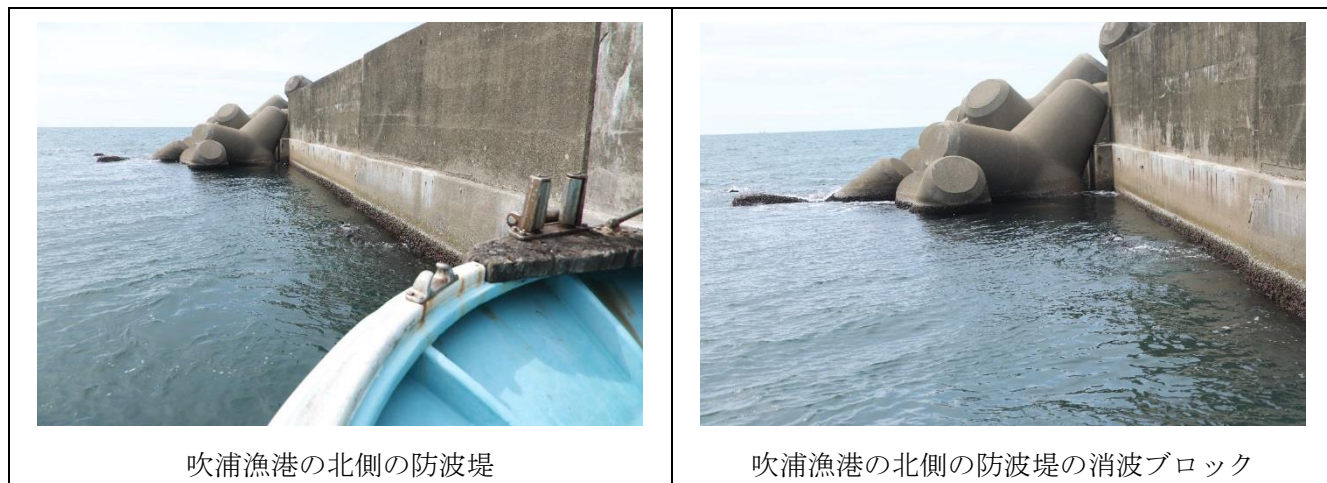
図 2.4 イワガキ調査の様子

吹浦漁港に停泊し、吹浦漁港の北側の防波堤及び消波ブロック沿いに潜航し撮影した(図 2.4 参照)。

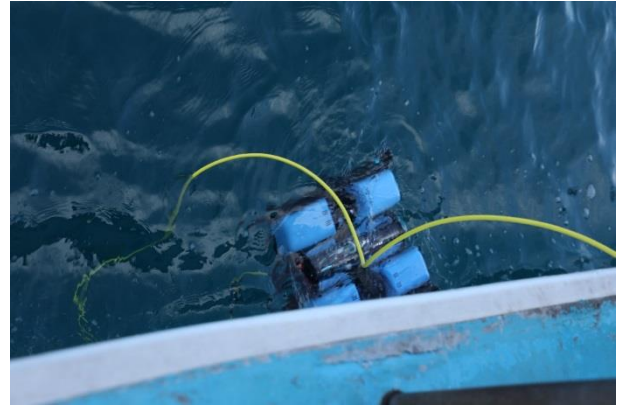
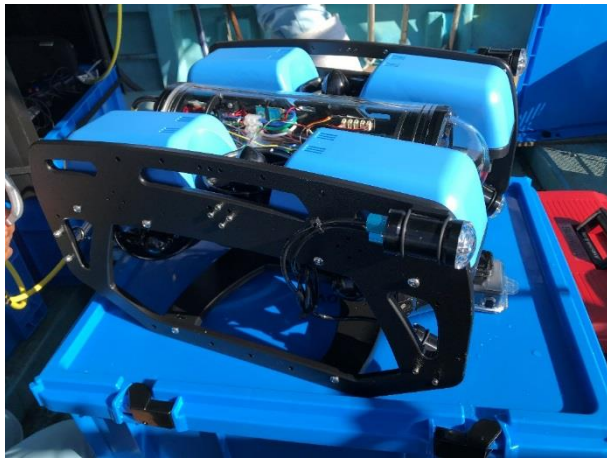
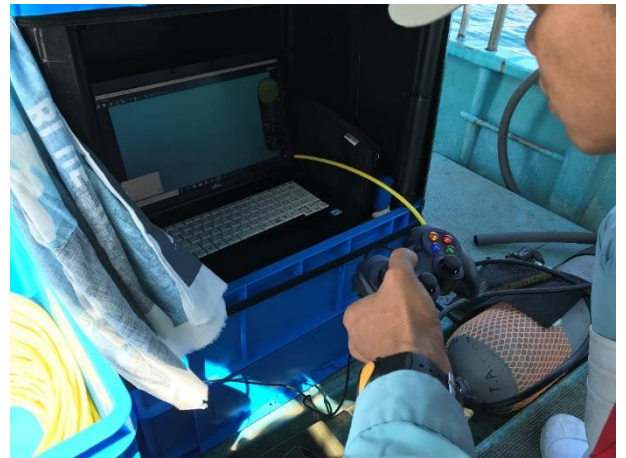
図 2.6 使用した水中ドローン (ROV)

使用した水中ドローン (ROV) の諸元の写真を図 2.6 に示す。

水中ドローン (ROV) 機器本体の潜航状況

水中ドローン (ROV) 機器本体

水中ドローン (ROV) 操作部の操作状況

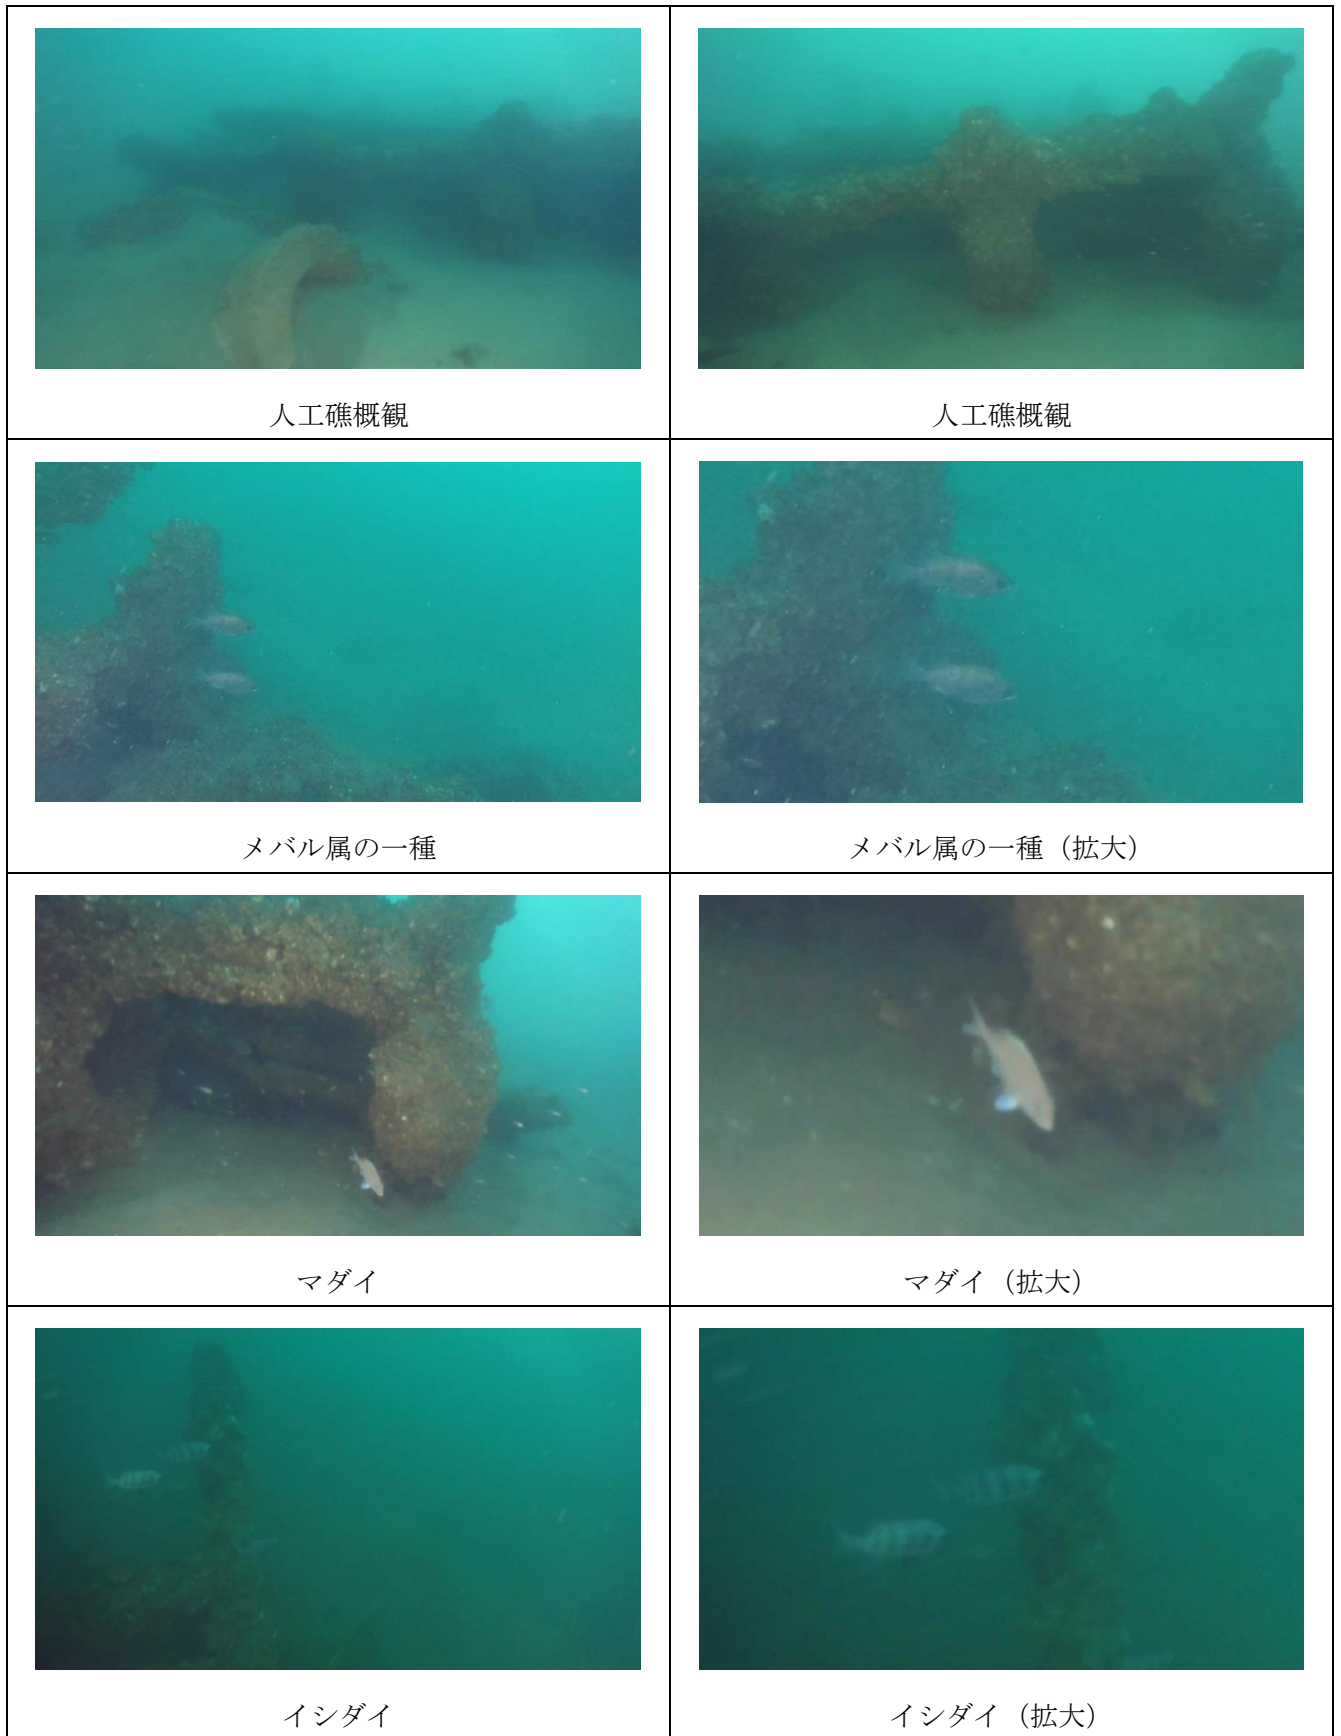
撮影された人工礁及び魚類の画像を図 2.8、図 2.9 に示す。

図 2.8 人工礁の状況 (その2)

図 2.9 人工礁の状況 (その3)

人工礁で撮影された魚類の写真を図 2.9 に示す。
