令和元年10月台風第19号出水概要報告

令和2年1月10日

北陸地方整備局

令和元年 台風第19号の気象・出水概要

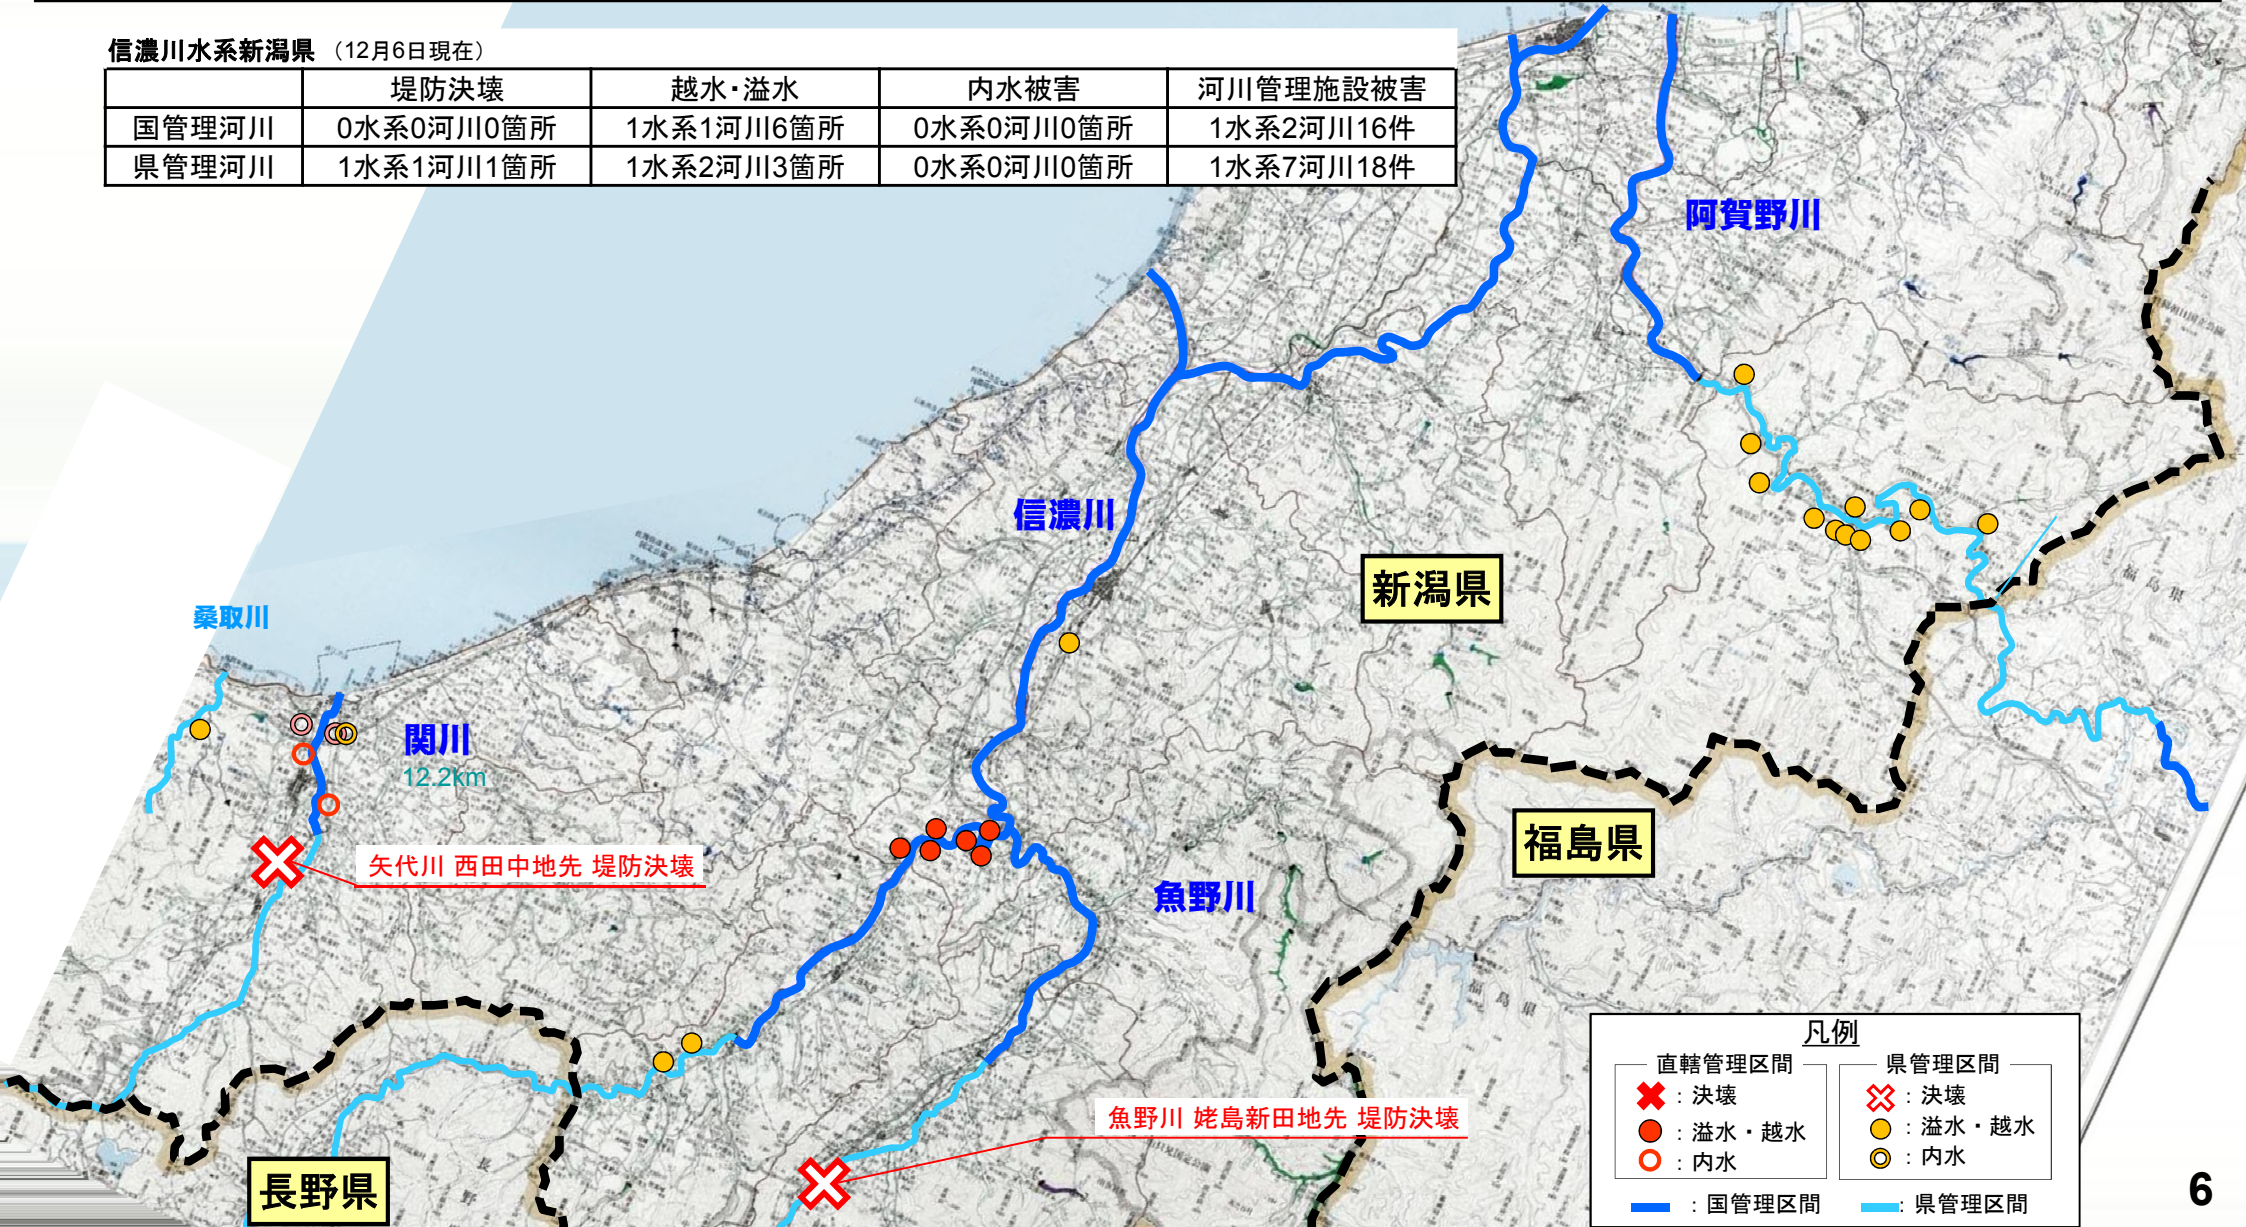
信濃川水系新潟県 (12月6日現在)

- 令和元年、台風第19号により、新潟県内の各地で被害が発生した。
- 国管理河川では、信濃川において浸水被害が発生し、県管理河川では、魚野川(信濃川水系)及び矢代川(関川水系)で堤防決壊が発生した。

堤防決壊	越水・溢水	内水被害	河川管理施設被害
国管理河川	0水系0河川0箇所	1水系1河川6箇所	0水系0河川0箇所	1水系2河川16件
県管理河川	1水系1河川1箇所	1水系2河川3箇所	0水系0河川0箇所	1水系7河川18件

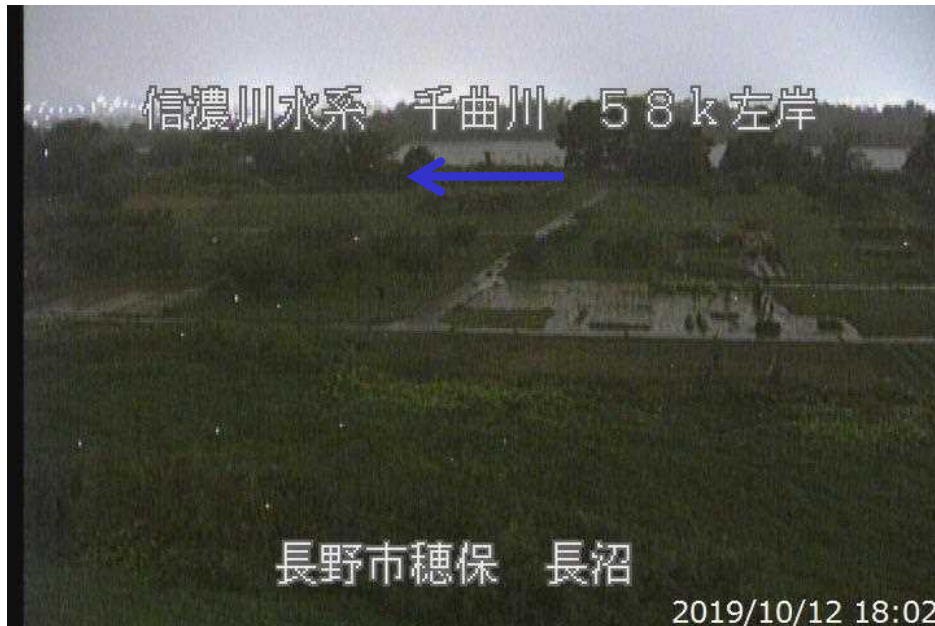
避難勧告発令【12日18時00分】時(10月12日18時頃)

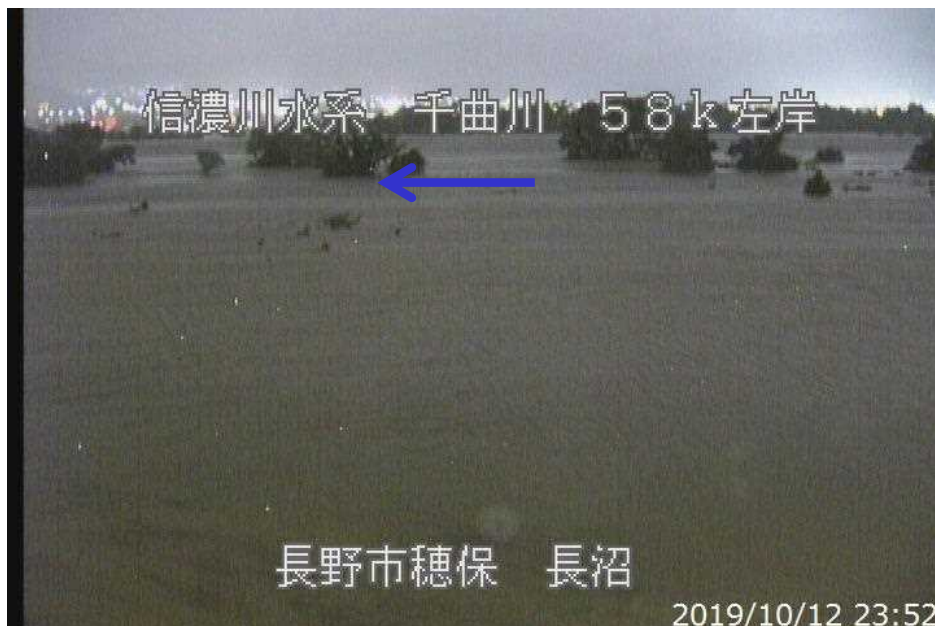
避難指示発令【12日23時40分】時(10月12日23時50分頃)

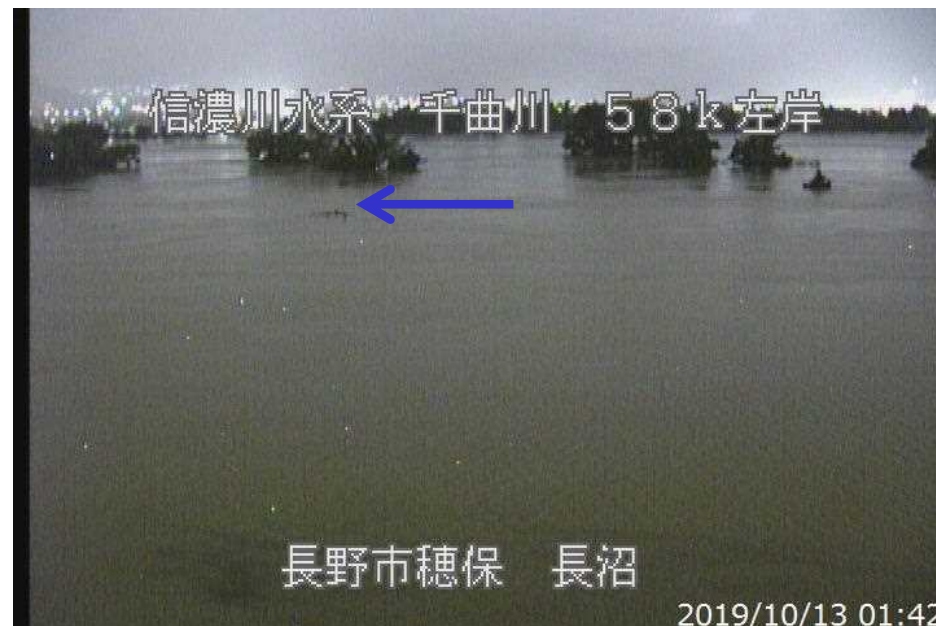
越水時(10月13日1時40分頃)

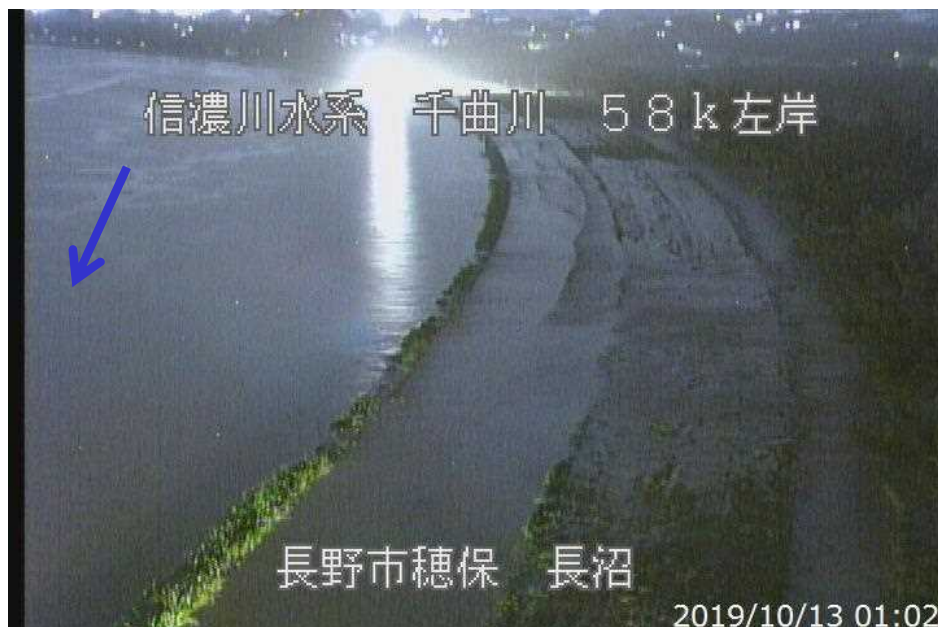
越水確認直後(10月13日1時頃)

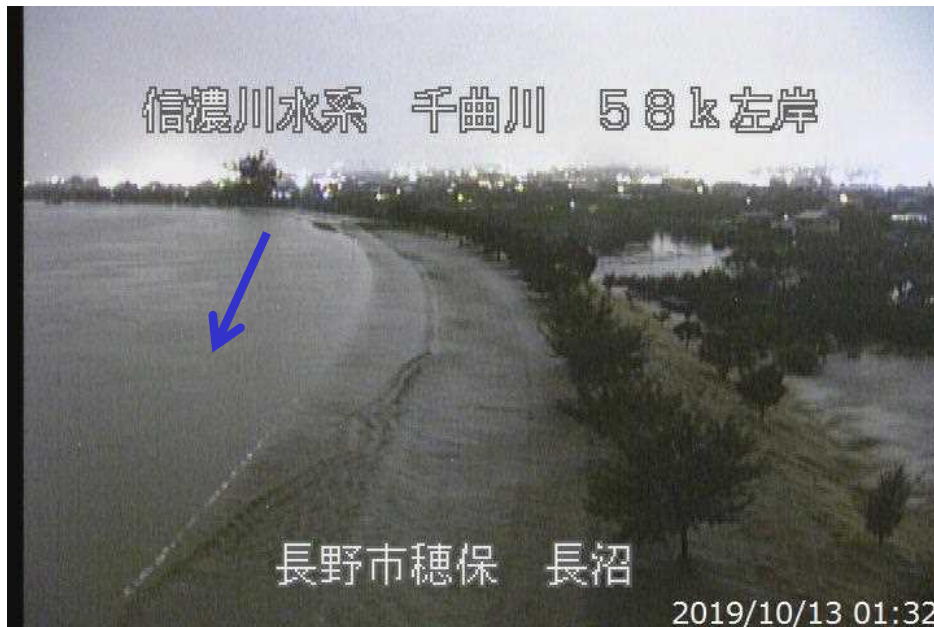
越水状況(10月13日1時30分頃)

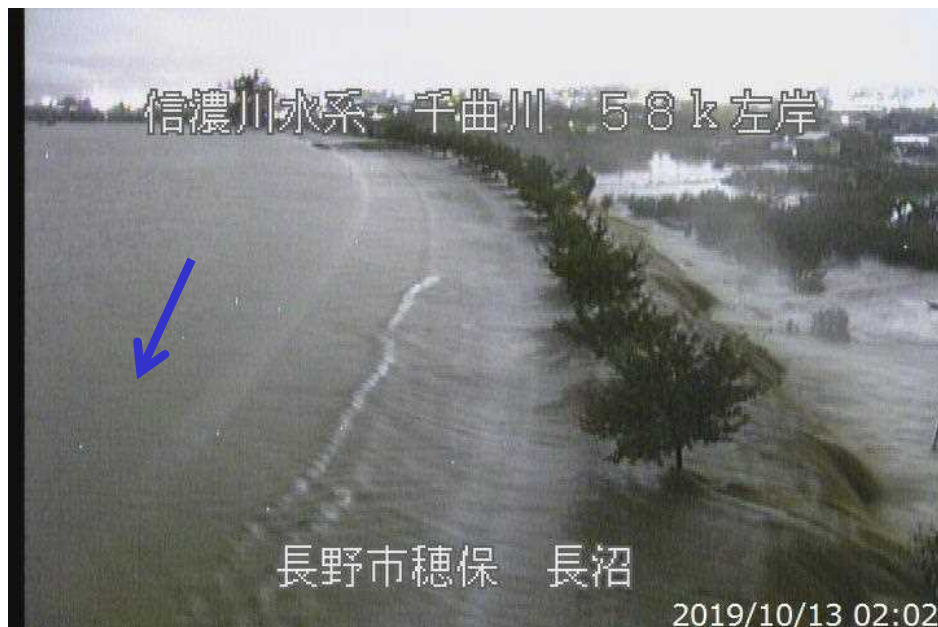
越水状況(10月13日2時頃)

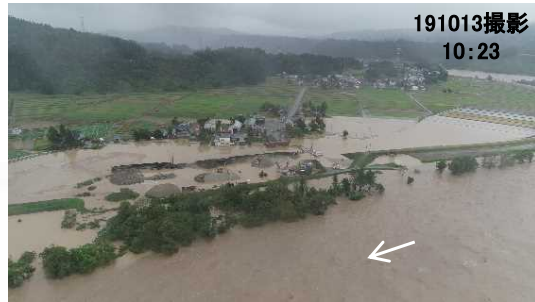
小千谷市川井地先

○新潟県内の信濃川沿川では各所で越水が発生し、小千谷市川井地先、岩沢地先、塩殿地先では、家屋の浸水被害が発生した。

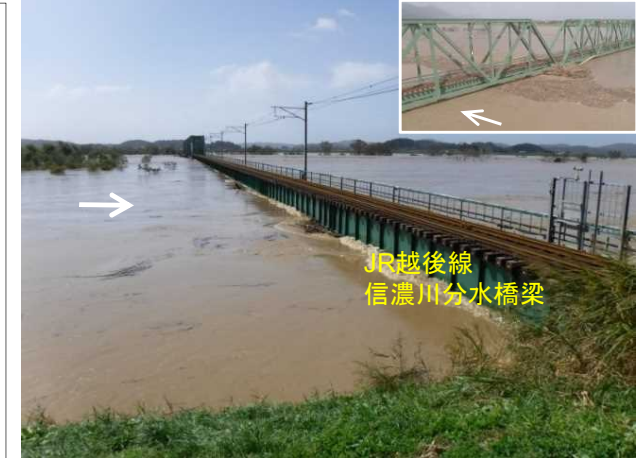
○大河津水位観測所では、観測史上最高水位 (T.P.17.06m)を観測し、計画高水位を約10時間超過。
 ○JR越後線信濃川分水橋梁では、橋桁まで水位が上昇。左右岸で水防活動(土のう積)を実施。

№18付近 JR越後線信濃川分水橋梁付近の状況
 (10月13日11時55分時点)

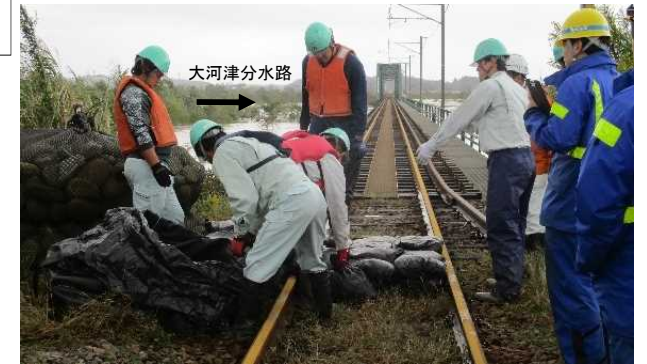
(右岸)土のう積 作業状況(燕市)

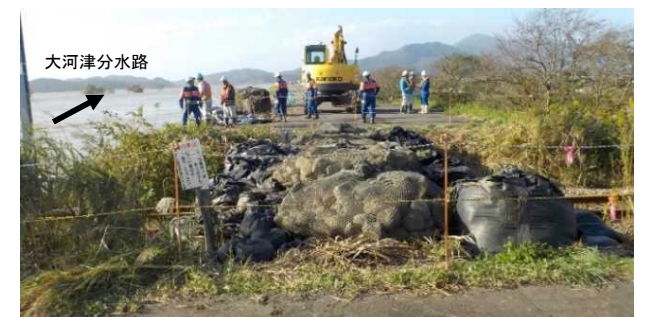
(右岸)土のう積 作業完了(燕市)

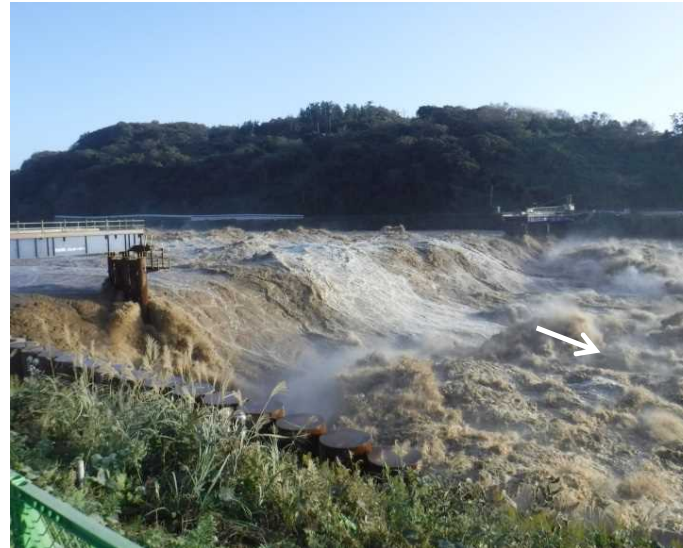
第二床固副堰堤付近の状況
 (10月13日16時06分時点)
