「水防災意識社会再構築ビジョン」に基づく取組の
県管理河川への拡大について

平成29年5月&#日

平成28年8月台風による北海道・東北地方の豪雨について

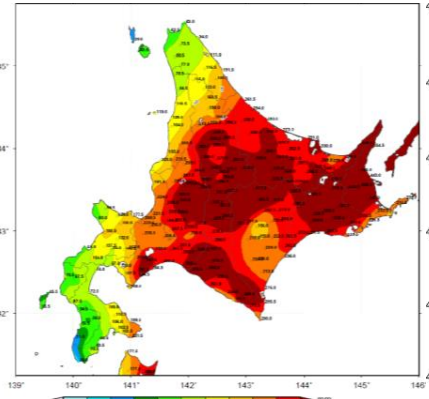
アメダス降水量分布

(平成28年8月15日1時～24日24時)
(日本気象協会 配布資料から転載)

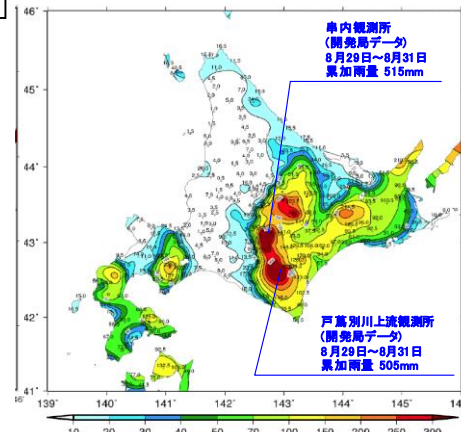
(平成28年8月29日1時～31日9時)
(日本気象協会 配布資料から転載)

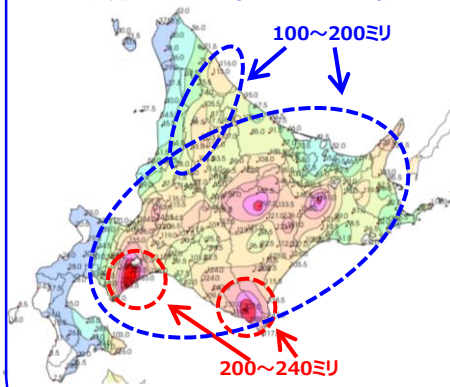
- ◆ 台風7号による総降雨量(8月16日00時～18日00時)

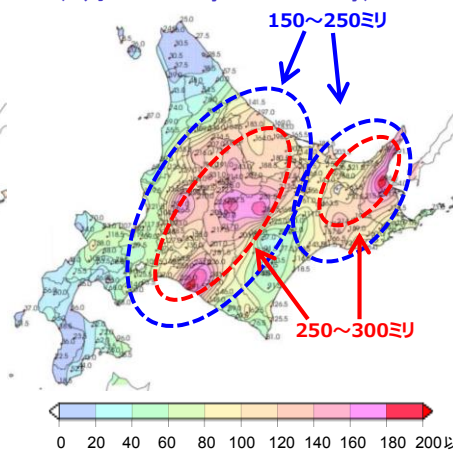
- ◆ 台風11号と台風9号による総降雨量(8月20日00時～24日00時)

- 常呂川では台風第11号、第9号と連続する台風の降雨により、水位が下がりきらずに再び上昇する事態となり、常呂川本川の北見地点や上川沿地点において計画高水流量を超える流量を記録することとなった。

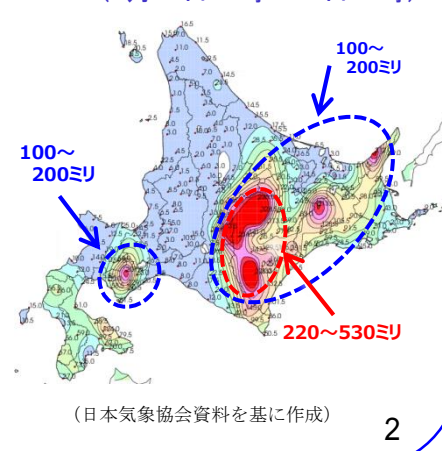
- ◆ 台風10号による総降雨量(8月29日00時～31日12時)

- 台風第10号は北海道に上陸するルートをとらなかったものの、長時間にわたって北海道に供給された暖かく湿った空気の影響で、日高山脈の東側で地形性降雨が発達することとなり、特に十勝川の右岸側の流域では総雨量が300ミリを超える大雨となった。
- この大雨の影響により、十勝川の支川札内川では計画高水流量を上回る流量を記録した。
- また、石狩川の支川空知川では、上流部に位置する金山ダム上流域において集中豪雨が発生し、金山ダムは観測史上最大の流入量を記録した。
- 東北地方では台風第10号の影響により局地的に猛烈な大雨となり、岩手県沿岸部を中心に記録的な大雨を観測した。
- 小本川では、計画降雨量には満たないものの集中豪雨のため、急激に水位が上昇し、基準地点において計画規模に近い洪水が流れたと推測される。

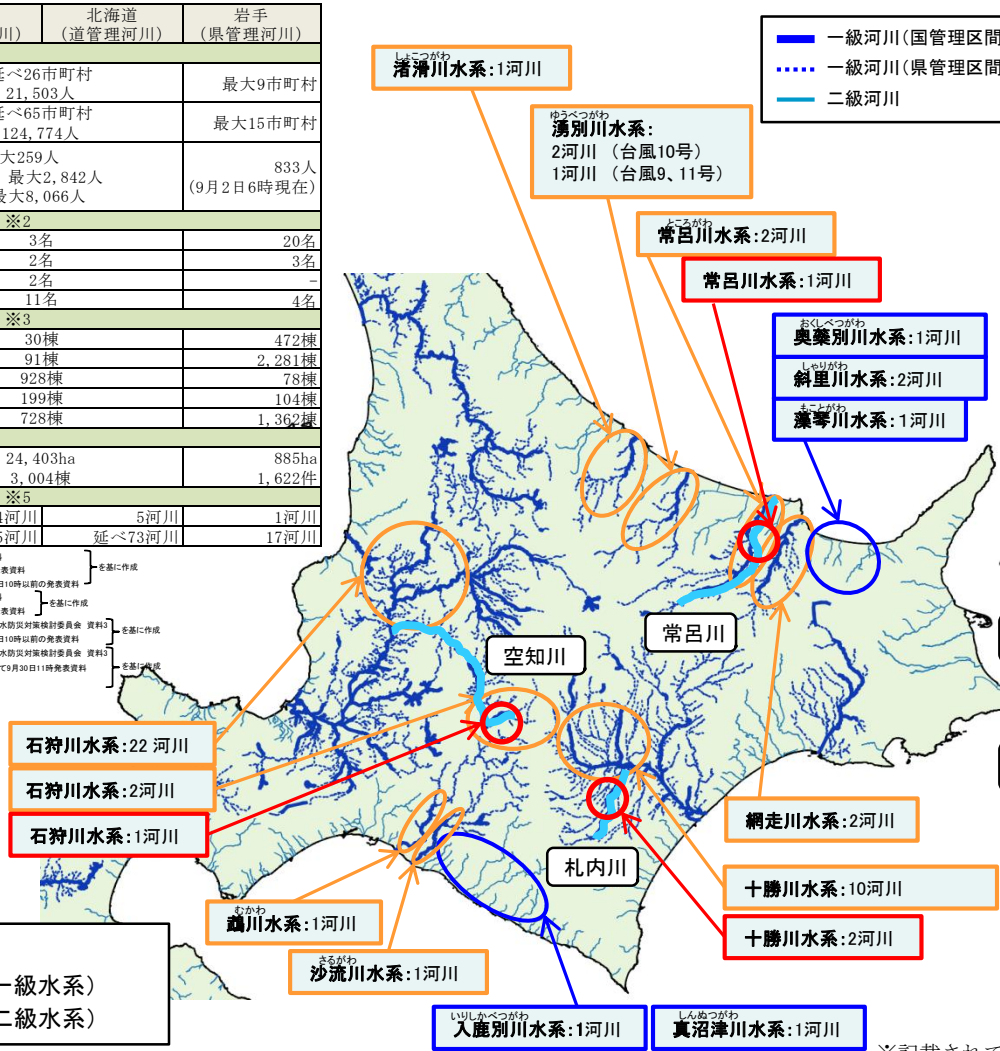
主な被災箇所位置図(北海道)

- 相次ぐ台風による局地的な豪雨の連続、かつ集中豪雨により北海道では**国管理の一級河川の本川上流及び支川において堤防決壊4河川、氾濫5河川、道管理河川において堤防決壊5河川、氾濫延べ73河川**など甚大な被害が発生。
- 台風第10号による大雨の影響により東北地方では**県管理(岩手県、青森県、宮城県)の12水系20河川**において浸水被害が発生。

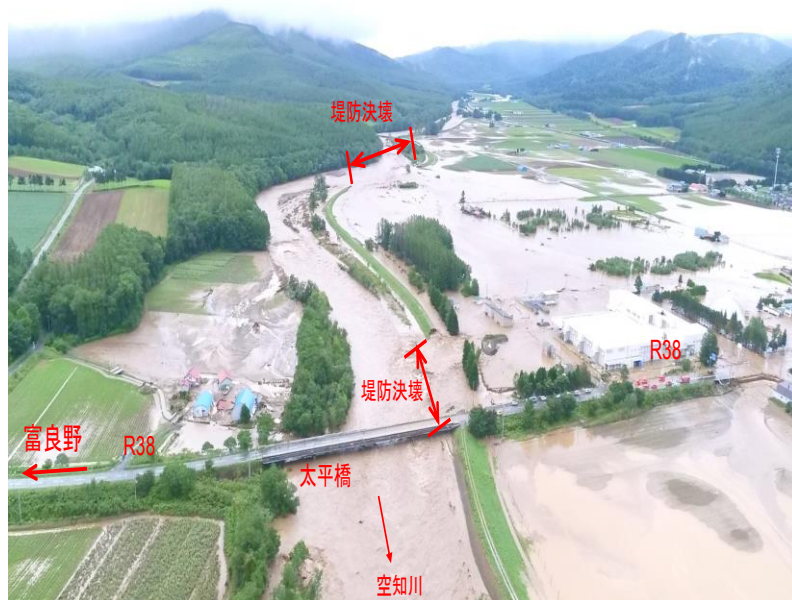
堤防の決壊による氾濫状況(石狩川水系空知川)

- 石狩川水系空知川では、台風第10号の影響により堤防決壊により南富良野町の市街地が約130ha浸水し、183戸の床上・床下浸水が発生。
- 十勝川水系においても台風第10号による影響により支川札内川と戸蔦別川(道管理河川)の合流地点の2箇所堤防が決壊し、約50haが浸水する被害が発生。
- 常呂川では、連続する台風の影響により台風第11号による雨の影響で本川の4箇所越水、支川柴山沢川では堤防が決壊し、約215haが浸水。

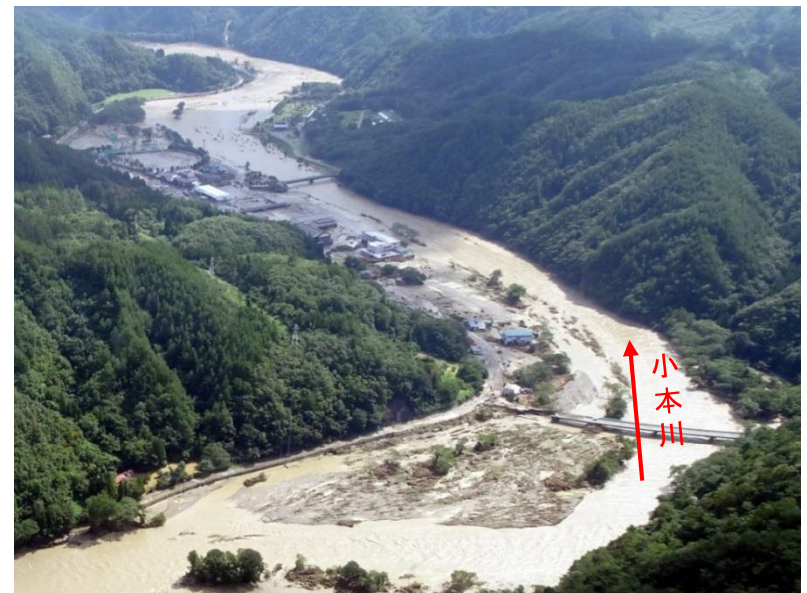
岩泉町乙茂地区の被災状況(岩手県小本川)

- 8月30日から31日の台風第10号の影響により、岩泉雨量観測所において1時間降水量が既往最大の66ミリを観測する集中豪雨に見舞われた。
- 多量の土砂や流木を含む洪水により河川沿いの狭隘な低平地の大部分が浸水したことや記録的な集中豪雨による急激な水位上昇に伴い、小本川沿川の要配慮者利用施設などで逃げ遅れによる被害が発生。
- 床上浸水723戸、床下浸水121戸、浸水面積339haの被害が発生。

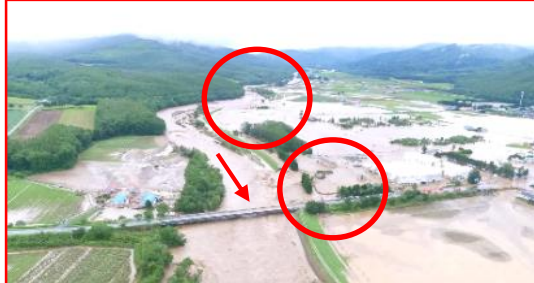
石狩川水系空知川
 (南富良野町)(台風第10号)
 堤防決壊 2箇所
 浸水面積 約130ha 浸水家屋183戸

空知川の堤防決壊状況(南富良野町)

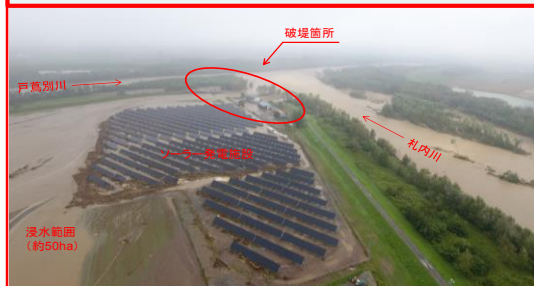
十勝川水系札内川(帯広市)
 (台風第10号)
 堤防決壊 2箇所
 浸水面積 約50ha 浸水家屋2戸他

札内川の堤防決壊状況(帯広市)

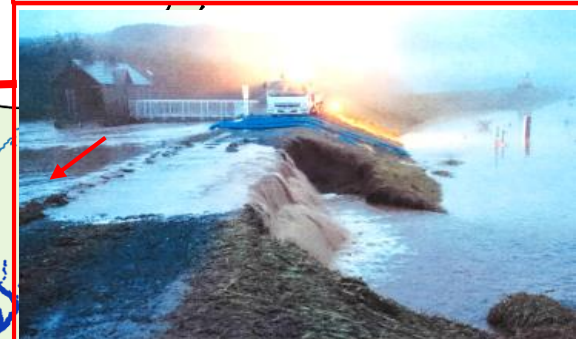
常呂川水系常呂川(北見市)
 (台風第9、11号)
 堤防決壊 1箇所 越水4箇所
 浸水面積 約215ha

常呂川の堤防崩れ(北見市)

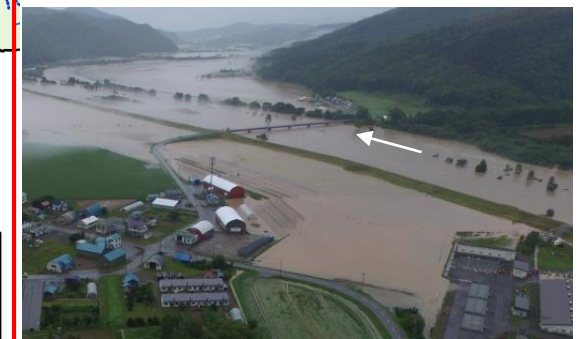
浸水状況(北見市)

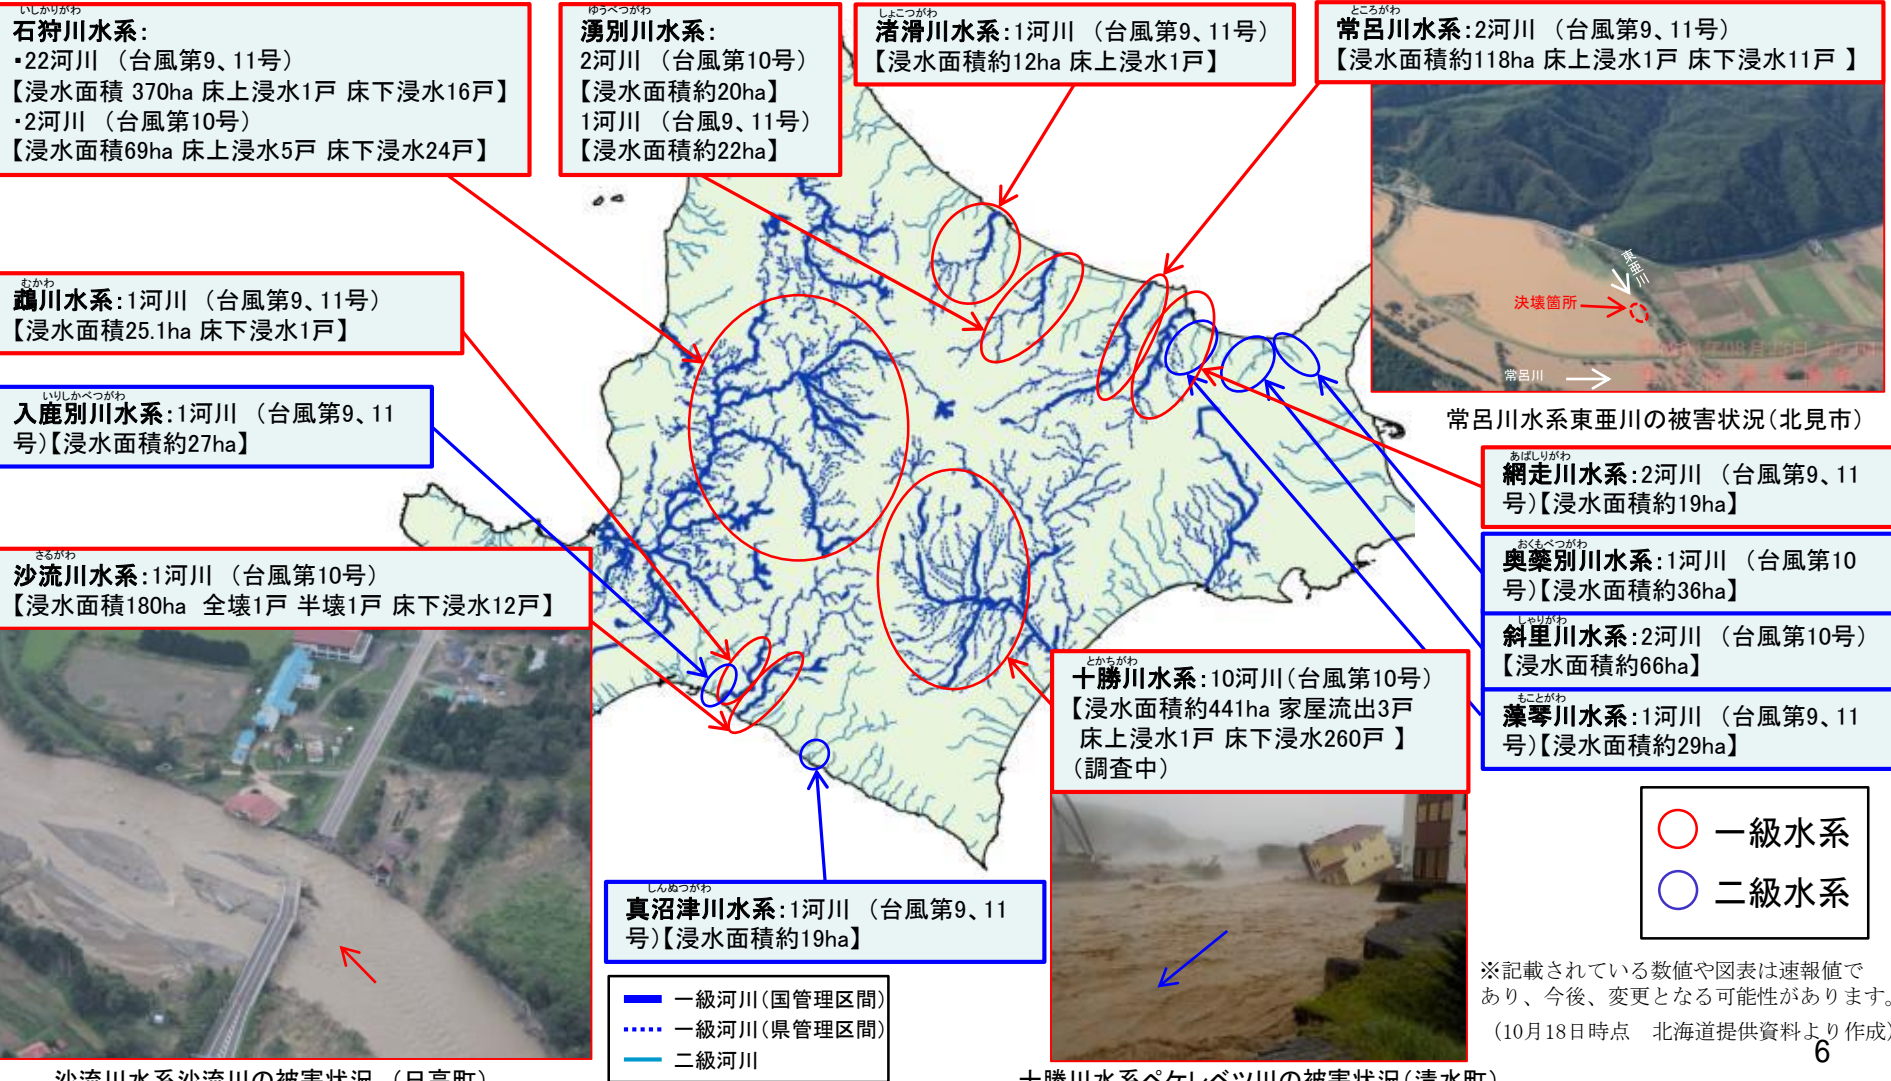
- 台風第9号、第11号による大雨の影響により、石狩川水系辺別川及び常呂川水系東亜川で堤防が決壊する等、17水系43河川で浸水被害が発生。
- 台風第10号による大雨の影響により、十勝川水系芽室川、戸蔭別川及び斜里川水系幾品川で堤防が決壊する等、7水系18河川において浸水被害が発生。

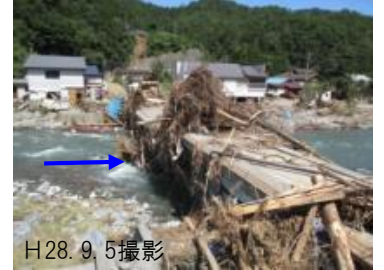
あつか
安家川(岩泉町)
・**溢水**により浸水約17ha、床上浸水101戸、
床下浸水10戸

H28. 9. 5撮影
安家川 被害状況

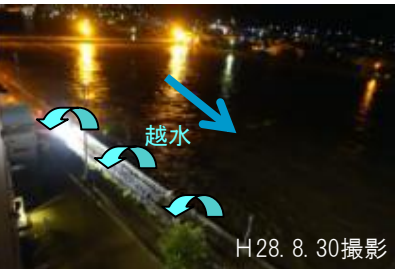
くじ がわ かわまたがわ おさないがわ
久慈川、川又川、長内川(久慈市)
・**越水**等により、床上浸水約850戸、床下浸水約150戸

H28. 8. 30撮影
久慈川(右岸)越水状況

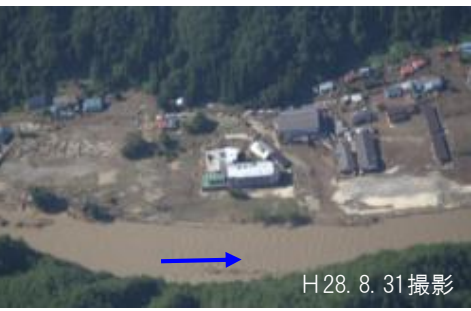
おもとがわ しす がわ
小本川、清水川(岩泉町)
・**溢水・越水・決壊**により浸水339ha、床上浸水723戸、
床下浸水121戸

H28. 8. 31撮影
小本川 被害状況①

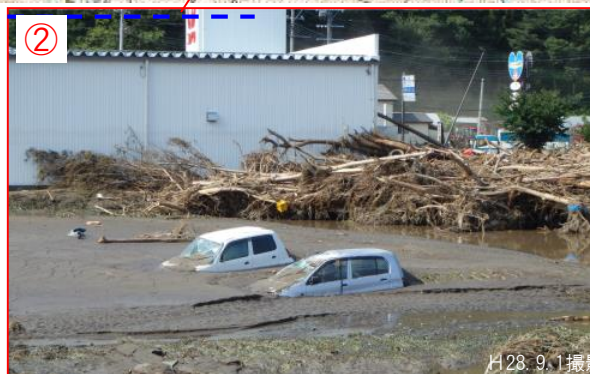
流入した土砂による車の埋没状況

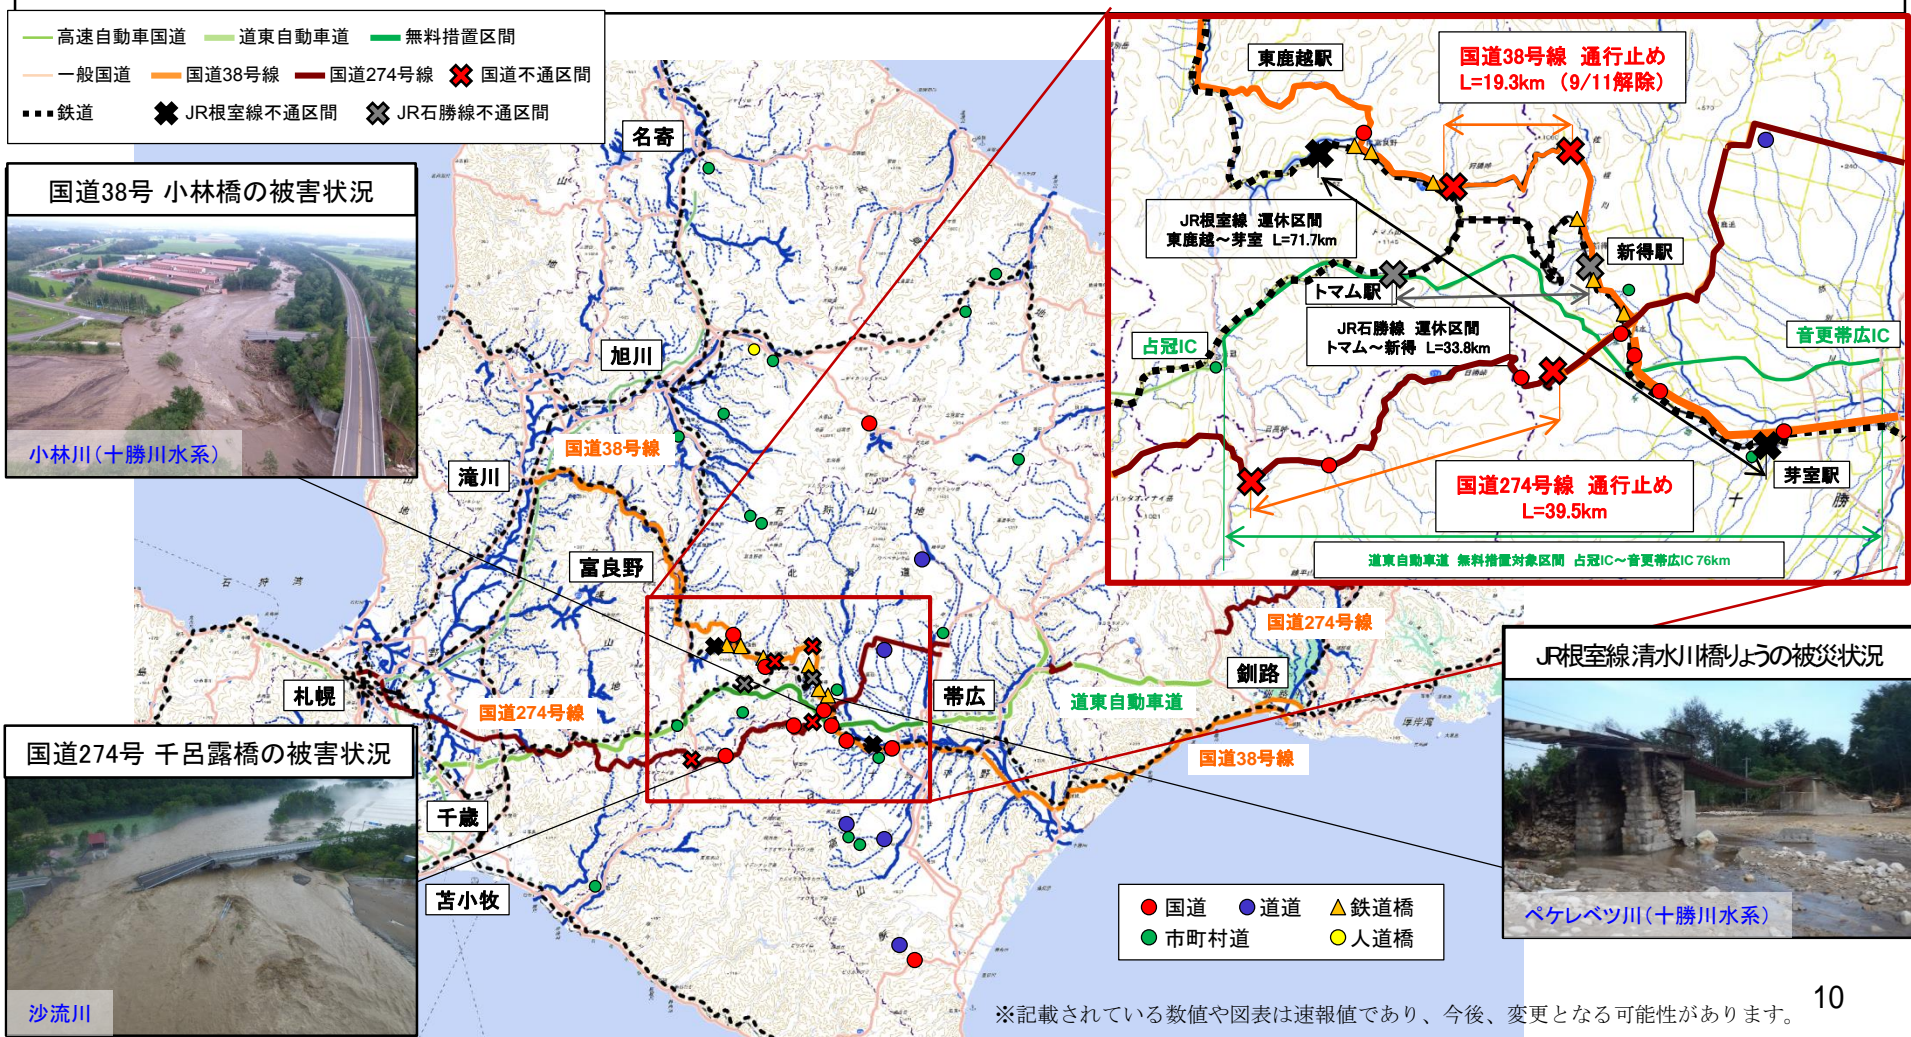
- 今回の大雨により、50橋梁を超える被害が発生。
- 十勝地方に通じる国道を中心に落橋等が相次ぎ、一時十勝地方が孤立状態となった。特に札幌と十勝・釧路方面をつなぐ国道38号・274号線が日高山脈を境に通行止めとなり、道央地方と道東地方が分断。(代替路として、道東自動車道を無料開放)
- JR北海道の各線でも橋梁流出等により、道東を中心に路線網が寸断された。札幌と道東を結ぶ根室線においては現在も運休区間(東鹿越^{ひがしかごえ}⇄芽室間)が発生しており、トラックで代替輸送するなど物流面での影響も大きい。

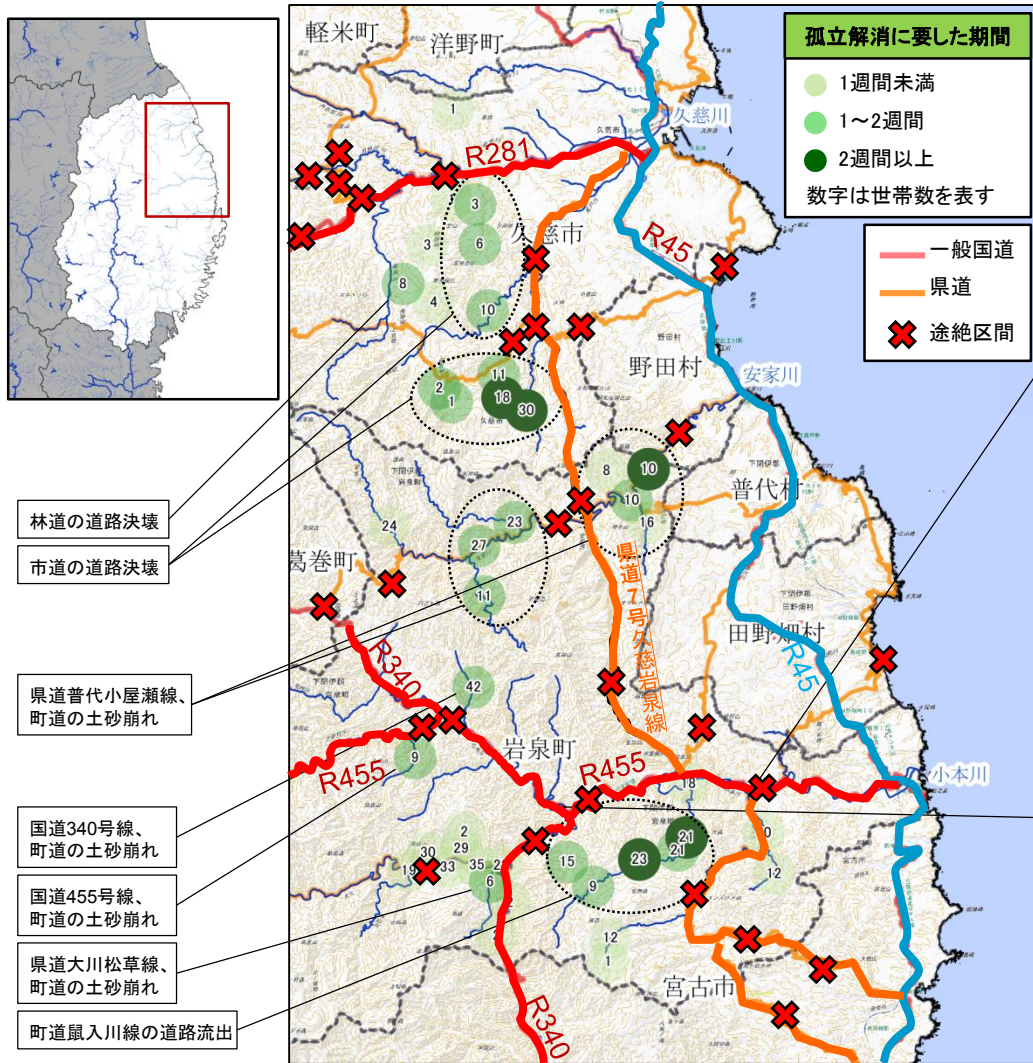
道路等の途絶による地域の分断状況(岩手県)

- 台風第10号の影響により、岩手県久慈市で107世帯220名、岩泉町で428世帯873名が孤立した(9月2日最大時)。
- 河川の増水により、河川沿いの主要地方道が道路決壊等によって寸断され、孤立が長期化した。
- 久慈市では9月13日、岩泉町では9月18日に全て解消された。

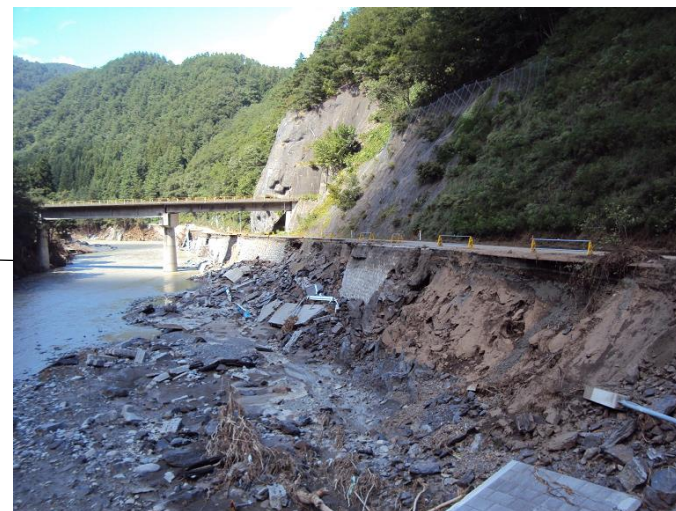
国道455号の道路被害状況(二升石地区)
