# **山 形 県**

## **丸太利用施設調査報告**

### **【資 料 編】**

**山形県森林研究研修センター**

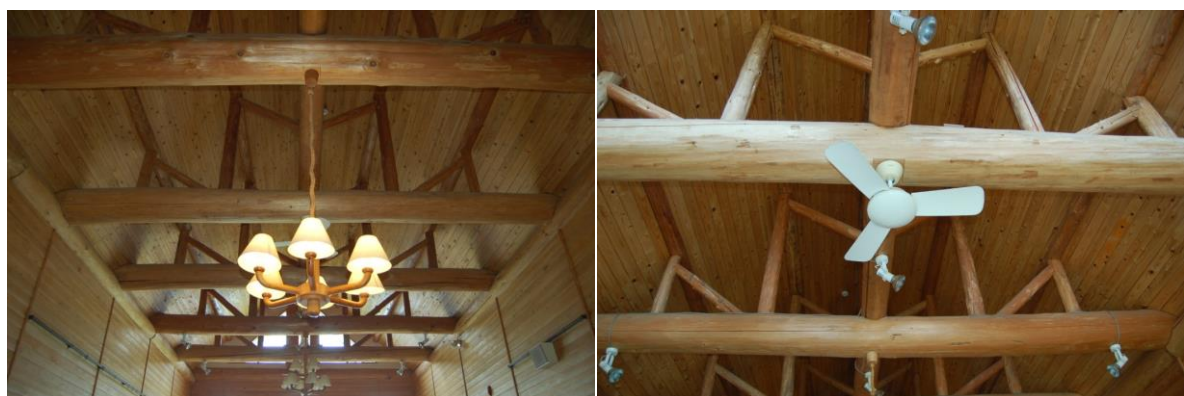
【庄内3】 羽黒創造の森交流館 1992(H4)年8月竣工

施設内丸太利用状況(杉の梁丸太が美しい)

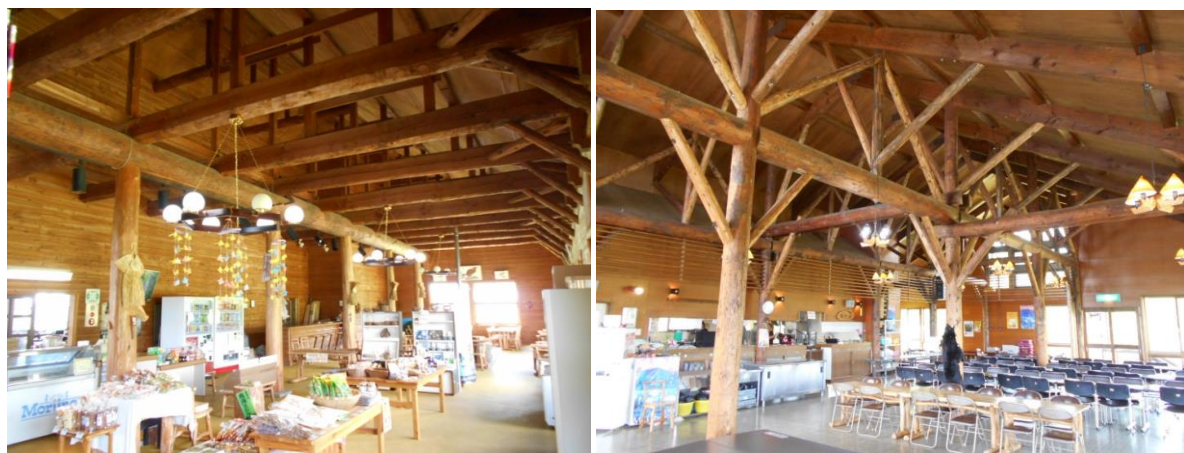
【庄内4】 酒田市家族旅行村管理棟 1985(S60)年竣工

施設内丸太利用状況(売店、レストラン内の柱と梁が丸太、良い雰囲気)
