# 1 国道121号災害復旧状況について

## 【山形県】 令和4年災 国道121号道路災害復旧事業 位置図

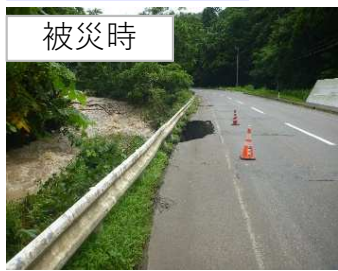
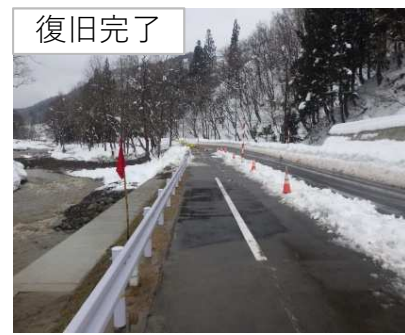
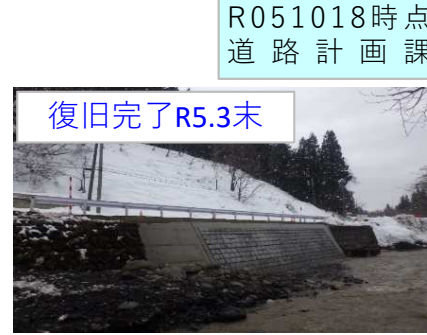
### 4年災4525号

【山形県】令和4年災 4525号  
米沢市入田沢(1)地内  
被災概要：路肩欠損  
復旧内容：擁壁工(コンクリートブロック積)L=25m  
復旧時期：令和5年1月完成

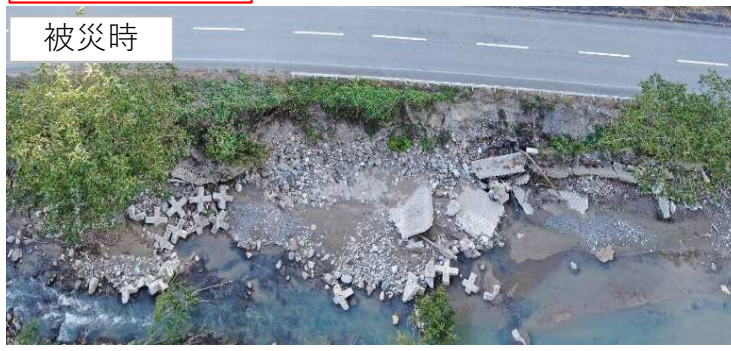
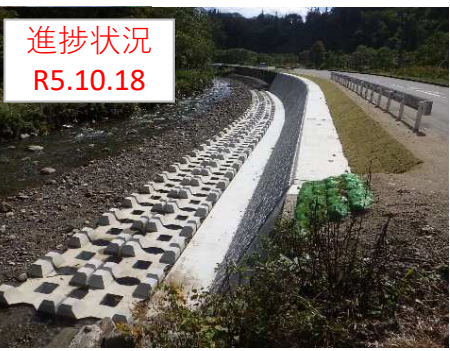
### 4年災5524号

【山形県】令和4年災 5524号  
米沢市入田沢(2)地内  
被災概要：兼用護岸洗堀  
復旧内容：擁壁工(コンクリートブロック積)L=131m  
復旧時期：令和5年10月末完成予定

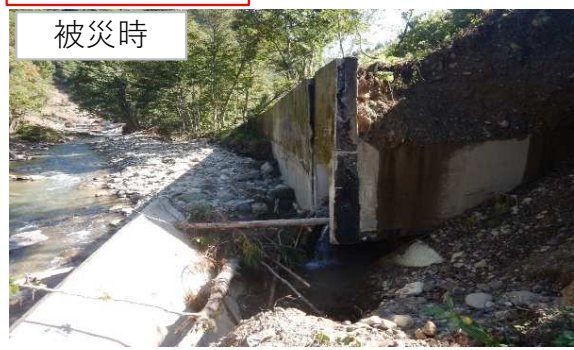
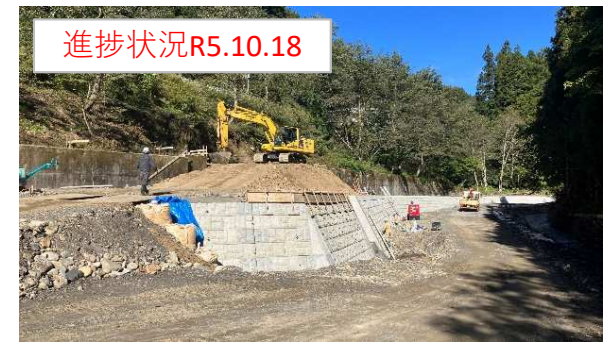
### 4年災7503号

【山形県】令和4年災 7503号  
米沢市入田沢(4)地内  
被災概要：擁壁崩落  
復旧内容：擁壁工(コンクリートブロック積)  
L=125m  
復旧時期：令和5年11月完成予定

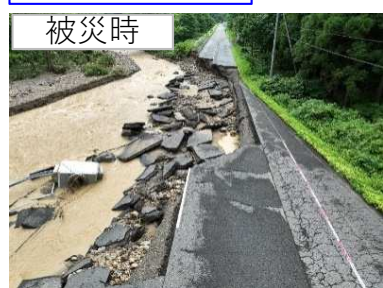
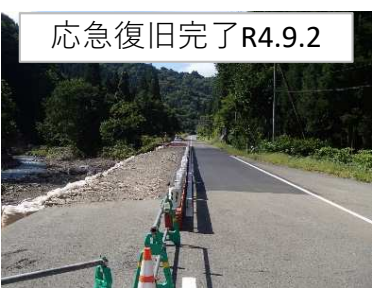
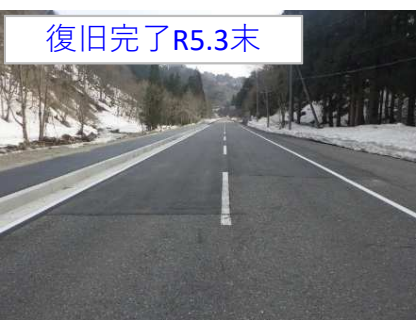
### 4年災5525号

【山形県】令和4年災 5525号  
米沢市入田沢(5)地内  
被災概要：車道崩落  
復旧内容：擁壁工(コンクリートブロック積)L=130m  
復旧時期：令和5年3月完成
