15 大旦川 (おおだんがわ) / 村山市

進捗状況

【令和8年3月】

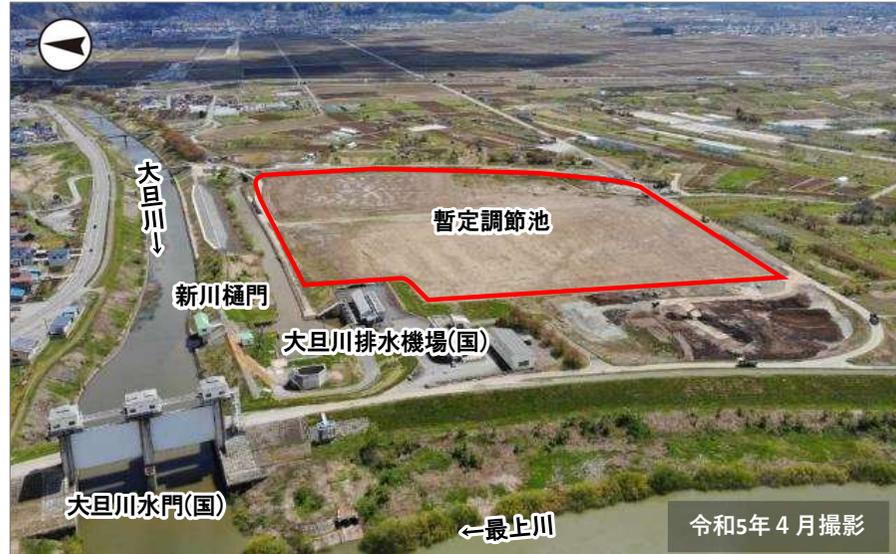
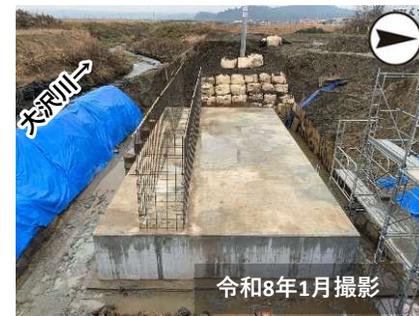
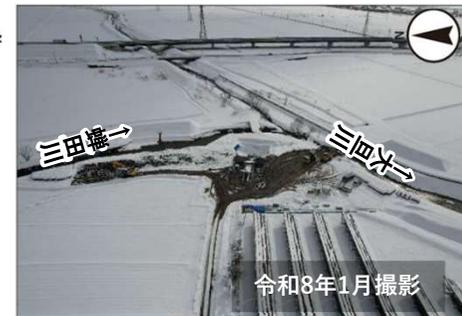
整備状況

- 計画堤防高82.3mに対し暫定堤防高80.0mで整備完了
- 令和5年6月から暫定調節池(7.7ha) 供用開始

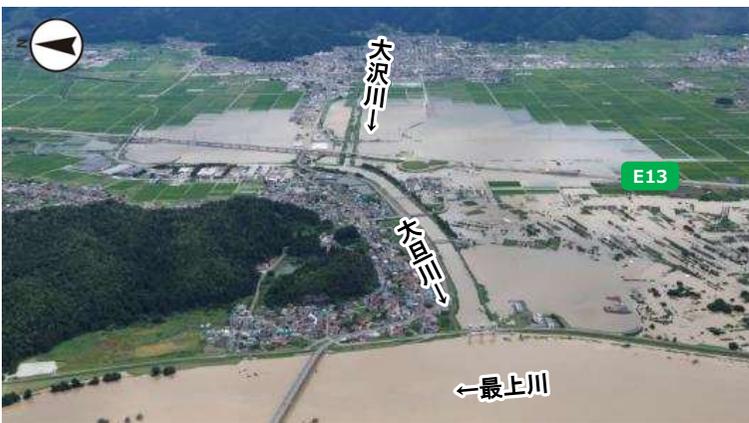
浸水状況 (令和2年7月豪雨)

- 事業着手：昭和61年度
- 概要：大旦川 4,400m、大沢川 1,740m、蟬田川 800m
大沢川放水路 1,450m、湯沢川放水路 800m、調節池 23ha
- 整備内容：河川改修と併せて最上川の合流部に調節池を整備
- 平成9年、10年、14年、令和2年、令和6年と度々浸水被害が発生
(令和2年7月豪雨 浸水面積406ha、床上浸水29戸、床下浸水14戸)
