## 瓦リサイクル施工事例

分類	1.被覆材	番号	1-(8)
件名	庭園の被覆材		
瓦の使用量	1.5m <sup>3</sup>	瓦破砕物の性状	5mm-20mm
施工内容	芝生の周りの通路に防草シートを敷いた後、破砕瓦を敷きつめて芝生のグリーンが引き立つように施工した。

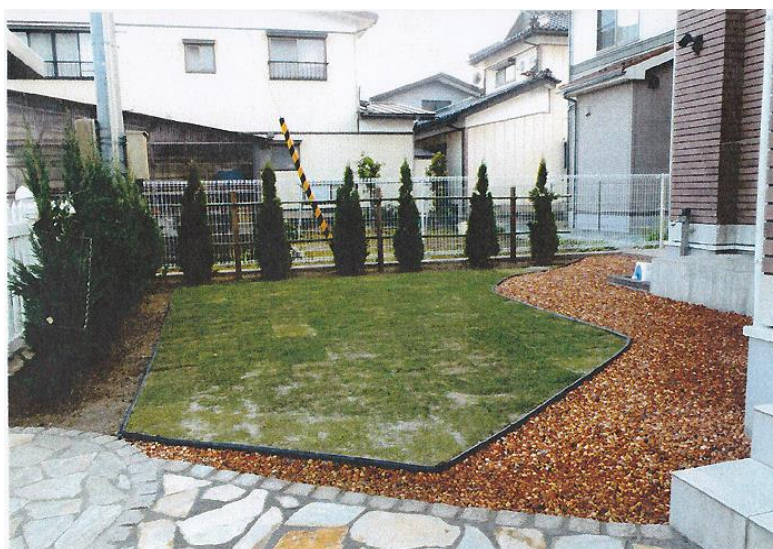
### 写真

- ・芝生広場、せまい庭を広く見せる演出をした。
- ・芝のまわりに赤系の瓦を敷くことによって緑を引き立たせることができる。

※防草と防犯対策(瓦の上を歩くとシャリシャリするため)にもつながること。
