# **山 形 県**

## **丸太利用施設調査報告**

### **【資 料 編】**

**山形県森林研究研修センター**

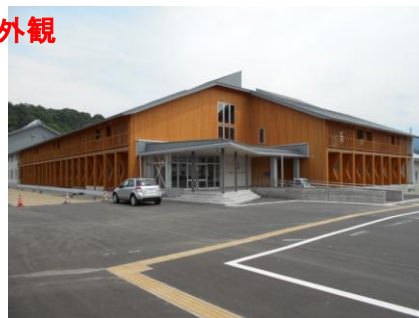
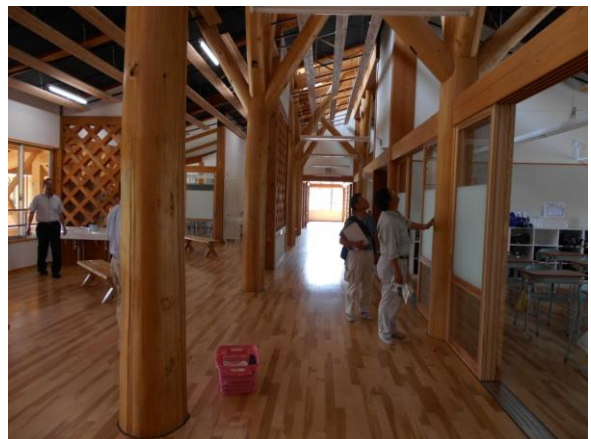
【庄内2】 鶴岡市朝日中学校 2015(H27)年3月竣工

丸太利用状況(多目的ホール等に20本の丸太柱を使用)

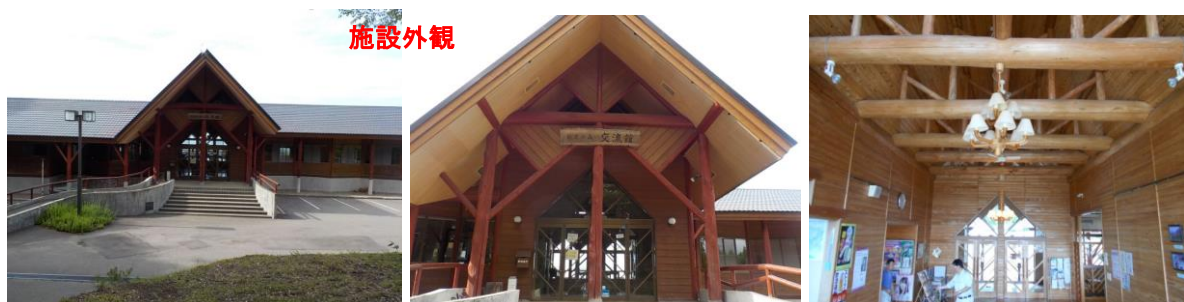
【庄内3】 羽黒創造の森交流館 1992(H4)年8月竣工

施設内丸太利用状況(杉の梁丸太が美しい)

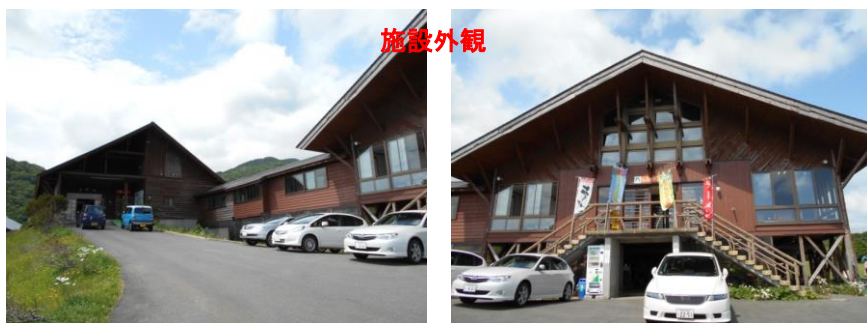
【庄内4】 酒田市家族旅行村管理棟 1985(S60)年竣工

施設内丸太利用状況(売店、レストラン内の柱と梁が丸太、良い雰囲気)

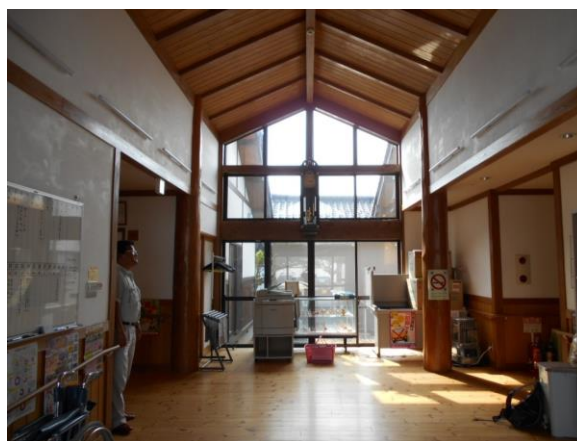
郡境・山谷ミセン 丸太利用状況

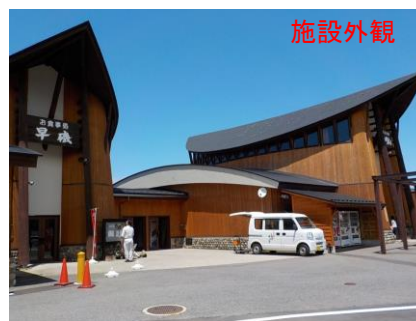
## 【庄内6】 道の駅「あつみ」しゃりん 1990(H2)年竣工

施設内丸太利用状況(開放的空間に長い丸太の存在感がある)

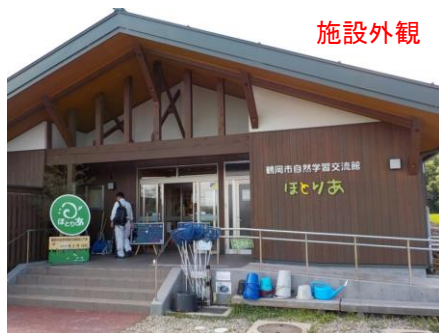
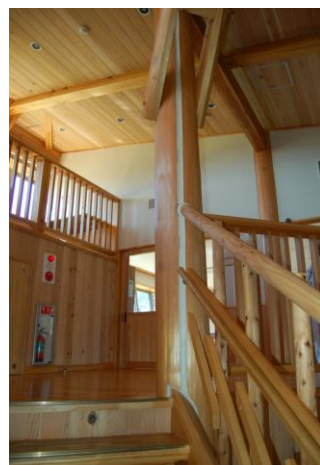
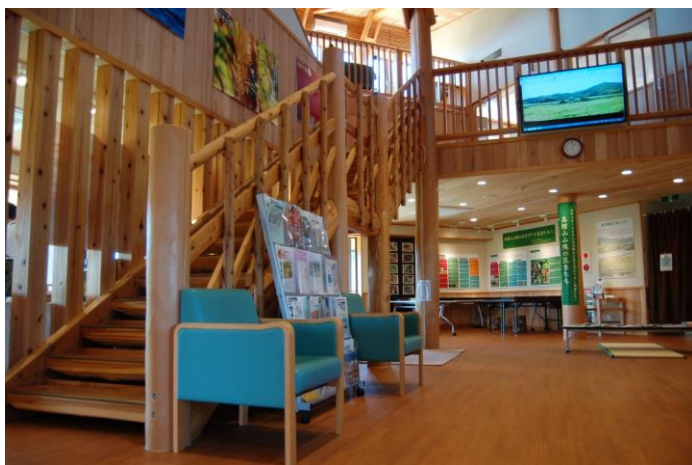
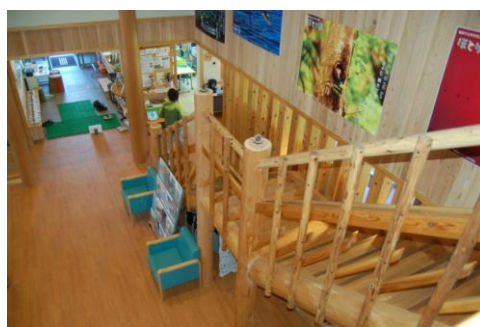
【庄内7】 鶴岡市ほとりあ 2012(H24)3月竣工

施設内丸太利用状況(柱や階段手摺り、方杖等に丸太を使用)

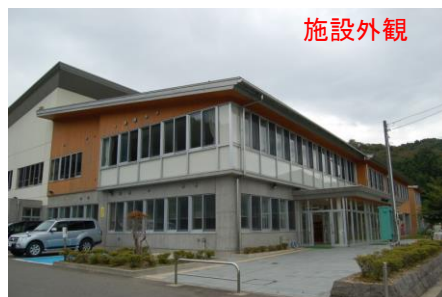
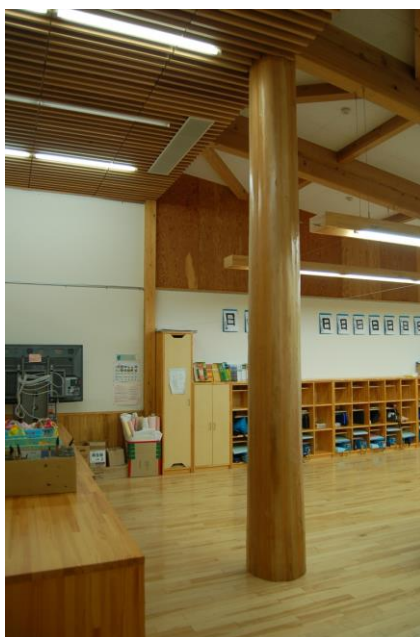
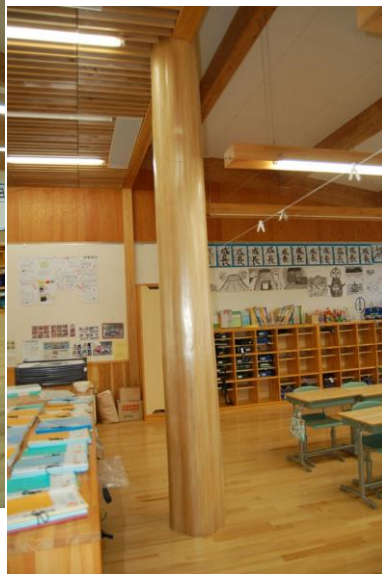
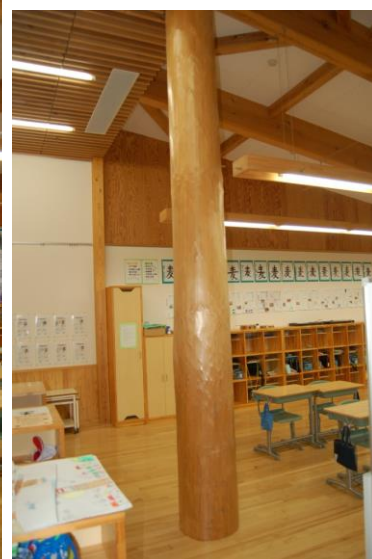
【庄内8】 鶴岡市鼠ヶ関小学校  
2009(H21)年11月竣工

施設内丸太利用状況  
各教室に1本ずつ配置

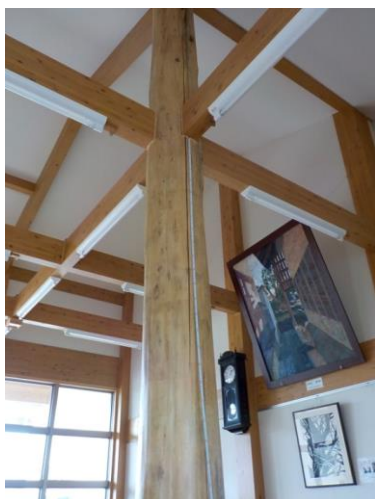
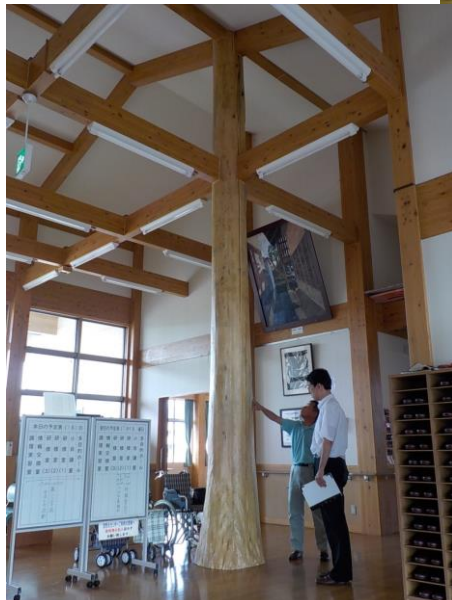
地元集落からの寄付されたシンボル丸太  
(胸高直径47.7cm)

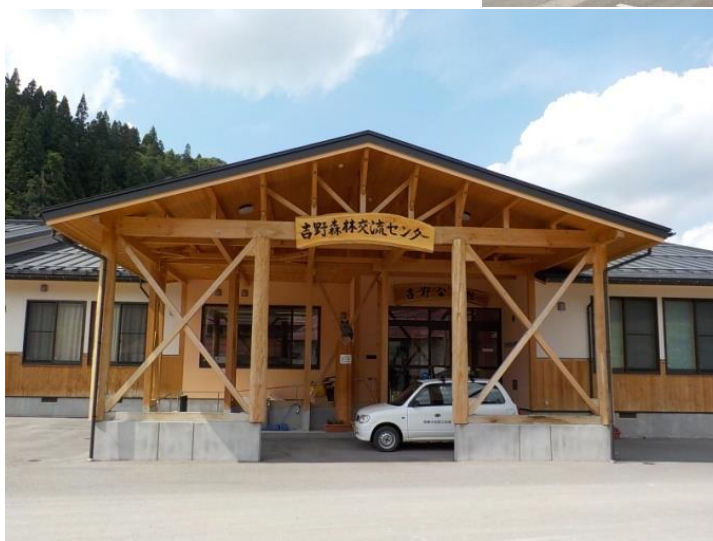
丸太利用状況(施設外構玄関部)
